BACIA DO RIO PIRANGA - UPGRH DO1

PANORAMA DA QUALIDADE DAS ÁGUAS SUPERFICIAIS

SEGUNDO TRIMESTRE DE 2016

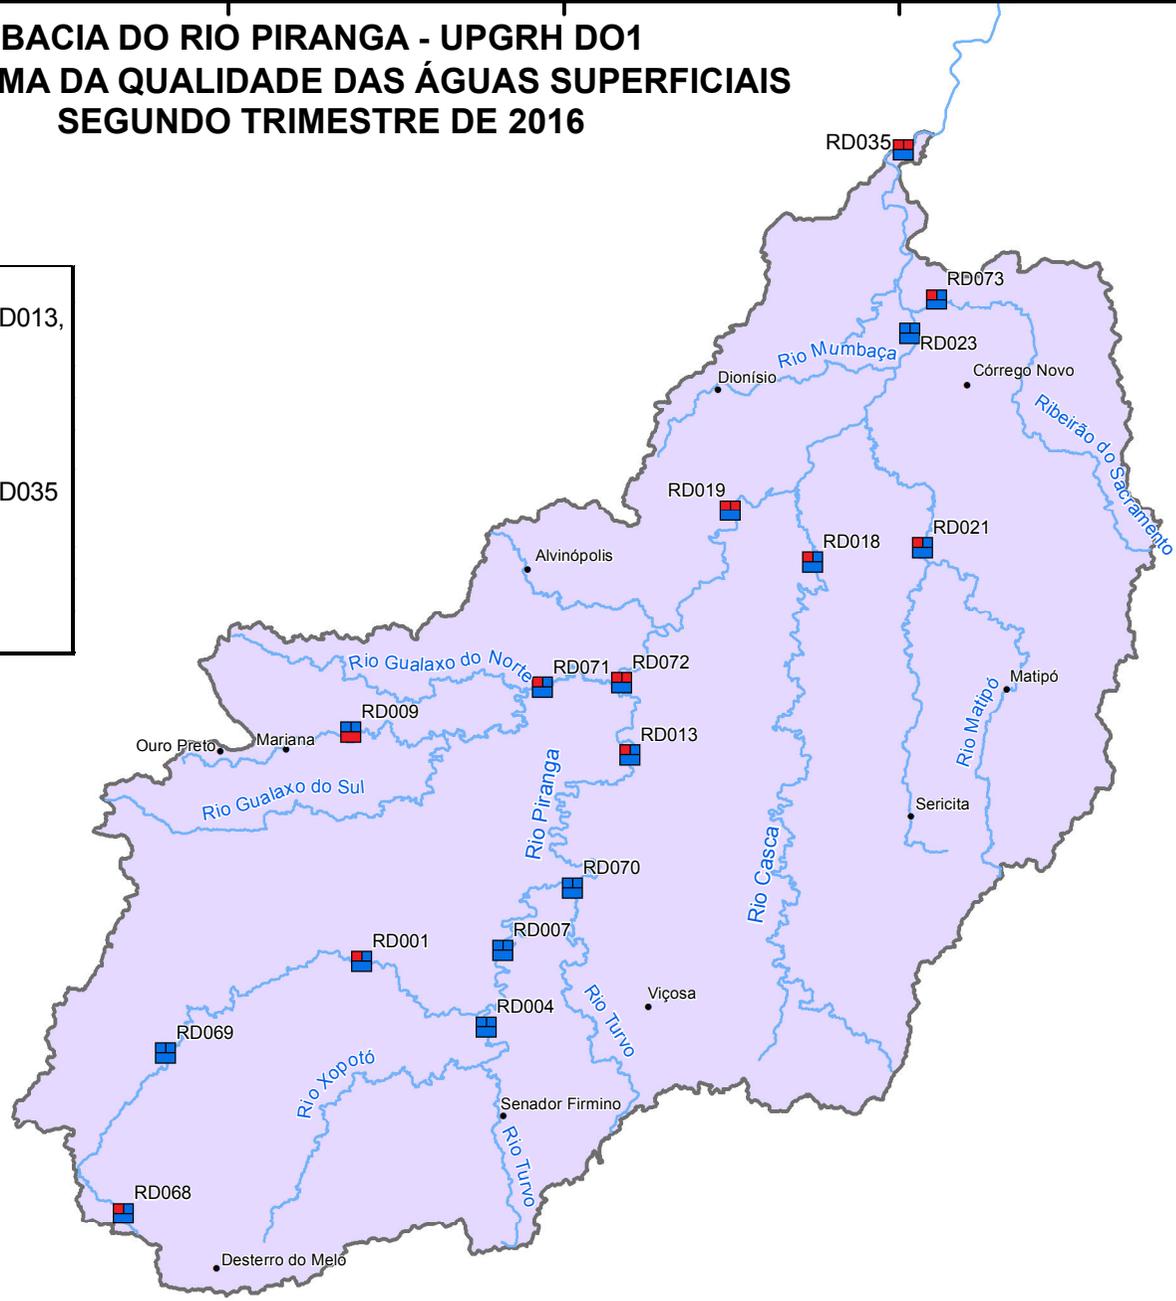
Curso d'água	Estação
Rio Piranga	RD001, RD007, RD013, RD068 e RD069
Rio Xopotó	RD004
Rio do Carmo	D009 e RD071
Rio Casca	RD018
Rio Doce	RD019, RD023, RD035 e RD072
Rio Matipó	RD021
Rio Turvo	RD070
Ribeirão do Sacramento	RD073

- Em conformidade
- Não conformidade

Parâmetros indicativos :

1 - Contaminação Fecal (*Escherichia Coli*)

2 - Enriquecimento Orgânico (P; DBO; NO₃⁻; NH₃T)

3 - Presença de Substâncias Tóxicas (As; CN⁻; Pb; Cu_{diss}; Zn; Cr; Cd; Fenóis Totais; Hg)
