BAIXO RIO GRANDE - UPGRH GD8

PANORAMA DA QUALIDADE DAS ÁGUAS SUPERFICIAIS

SEGUNDO TRIMESTRE DE 2016

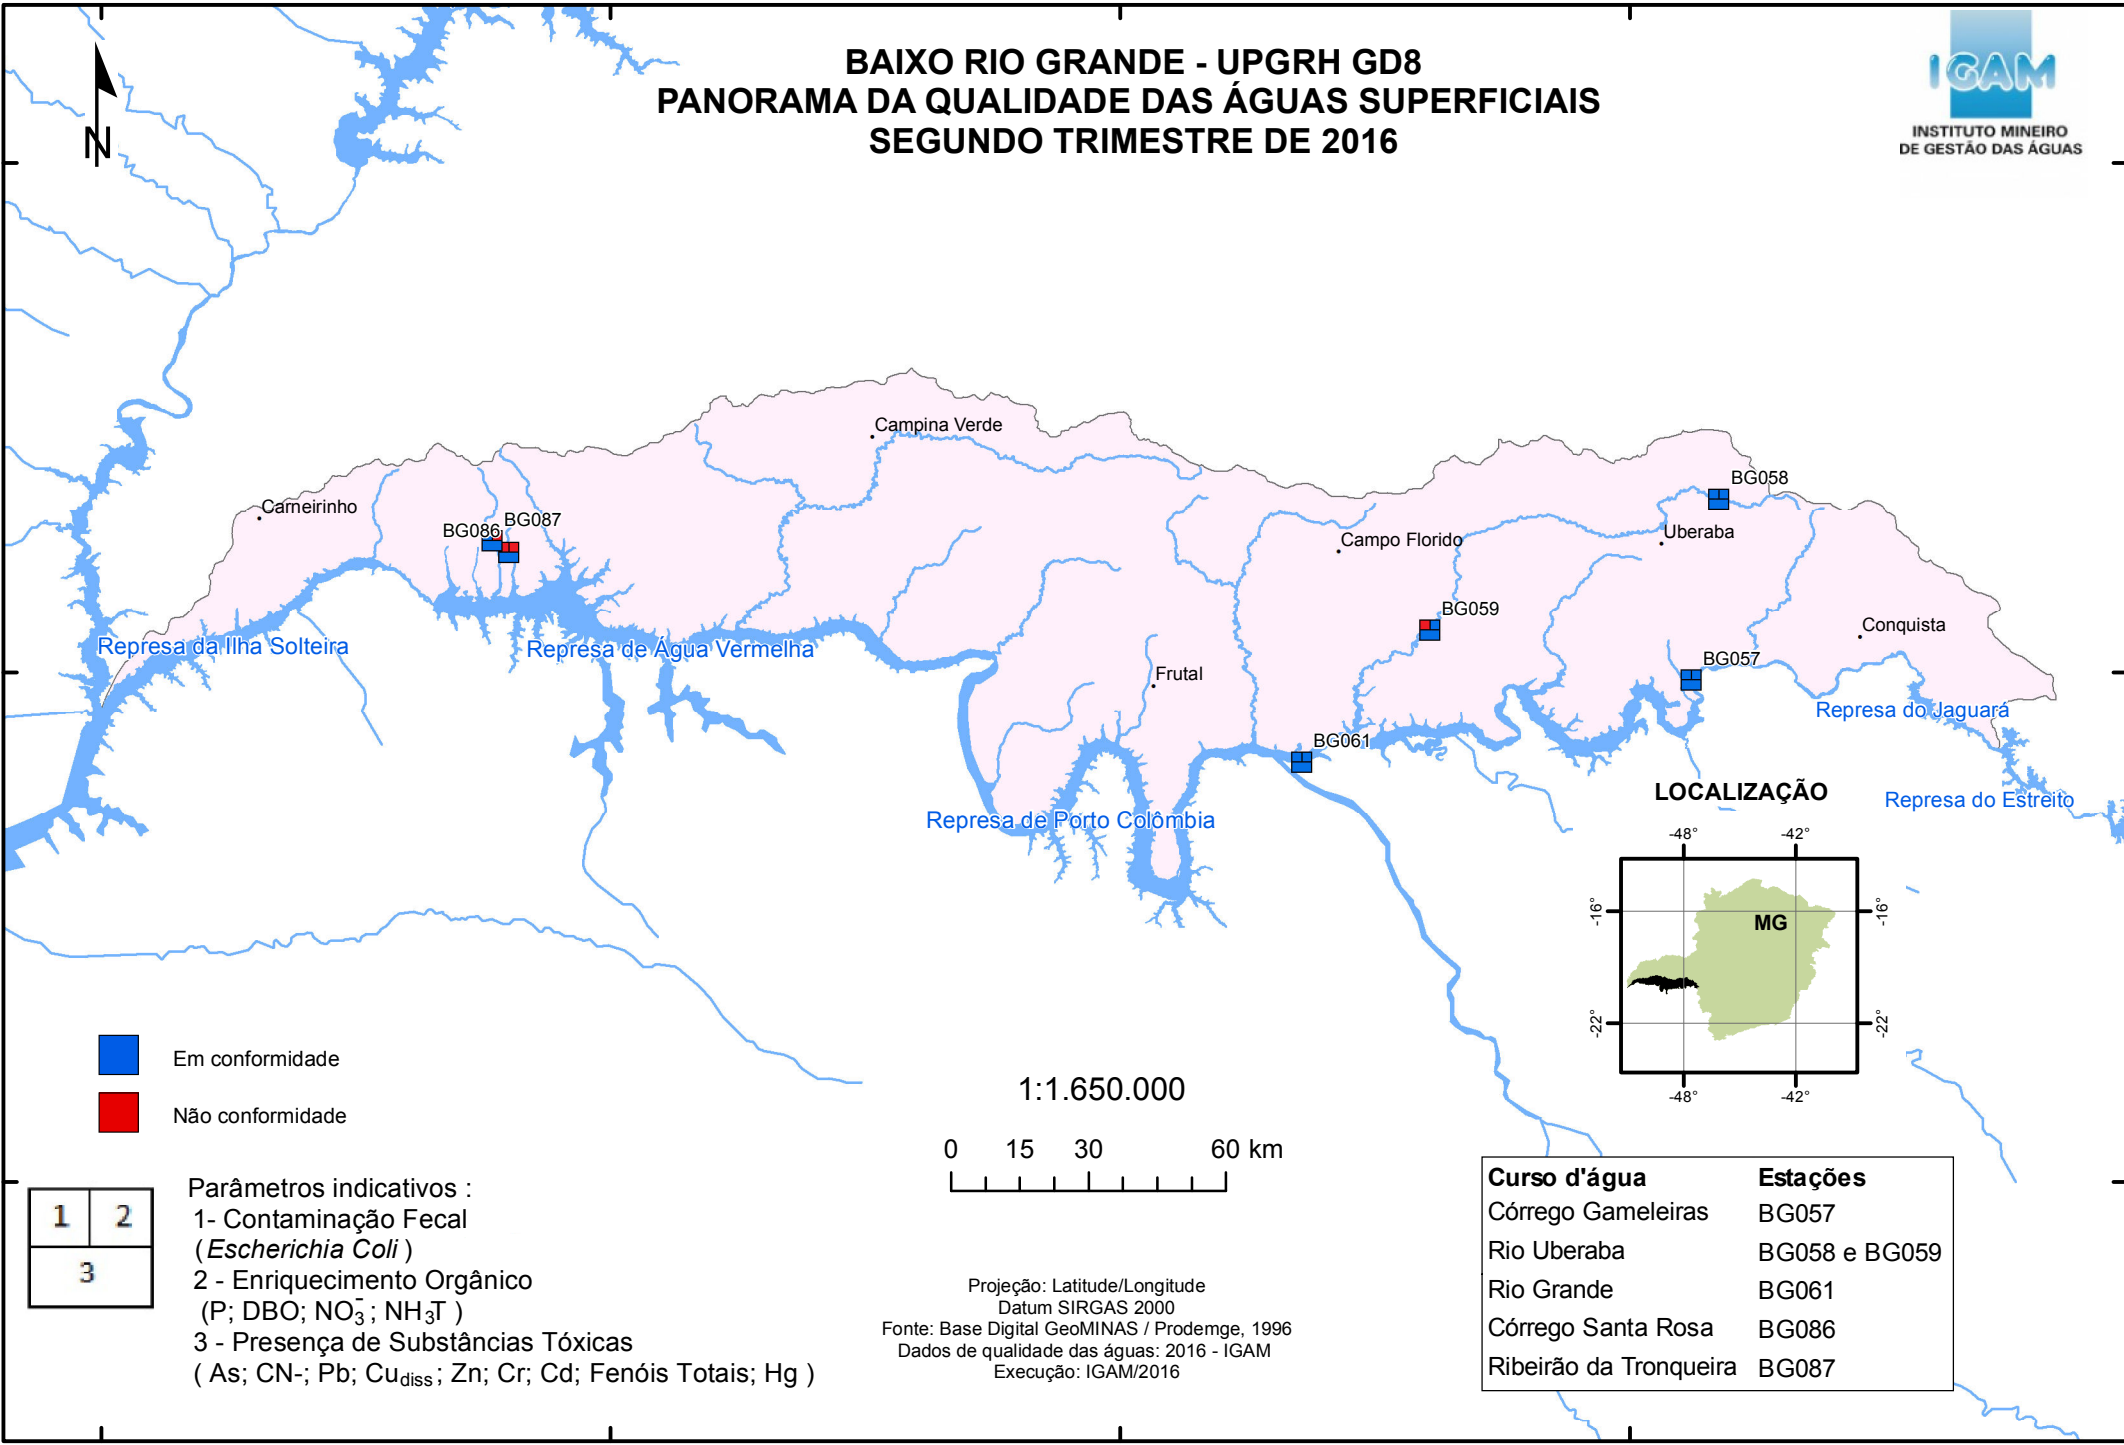
- Em conformidade
- Não conformidade

Parâmetros indicativos :

1- Contaminação Fecal (*Escherichia Coli*)

2 - Enriquecimento Orgânico (P; DBO; NO₃⁻; NH₃T)

3 - Presença de Substâncias Tóxicas (As; CN⁻; Pb; Cu_{diss}; Zn; Cr; Cd; Fenóis Totais; Hg)

Curso d'água	Estações
Córrego Gameleiras	BG057
Rio Uberaba	BG058 e BG059
Rio Grande	BG061
Córrego Santa Rosa	BG086
Ribeirão da Tronqueira	BG087
