# BACIA DO RIO PIRANGA - UPGRH DO1

## PANORAMA DA QUALIDADE DAS ÁGUAS SUPERFICIAIS - 2016

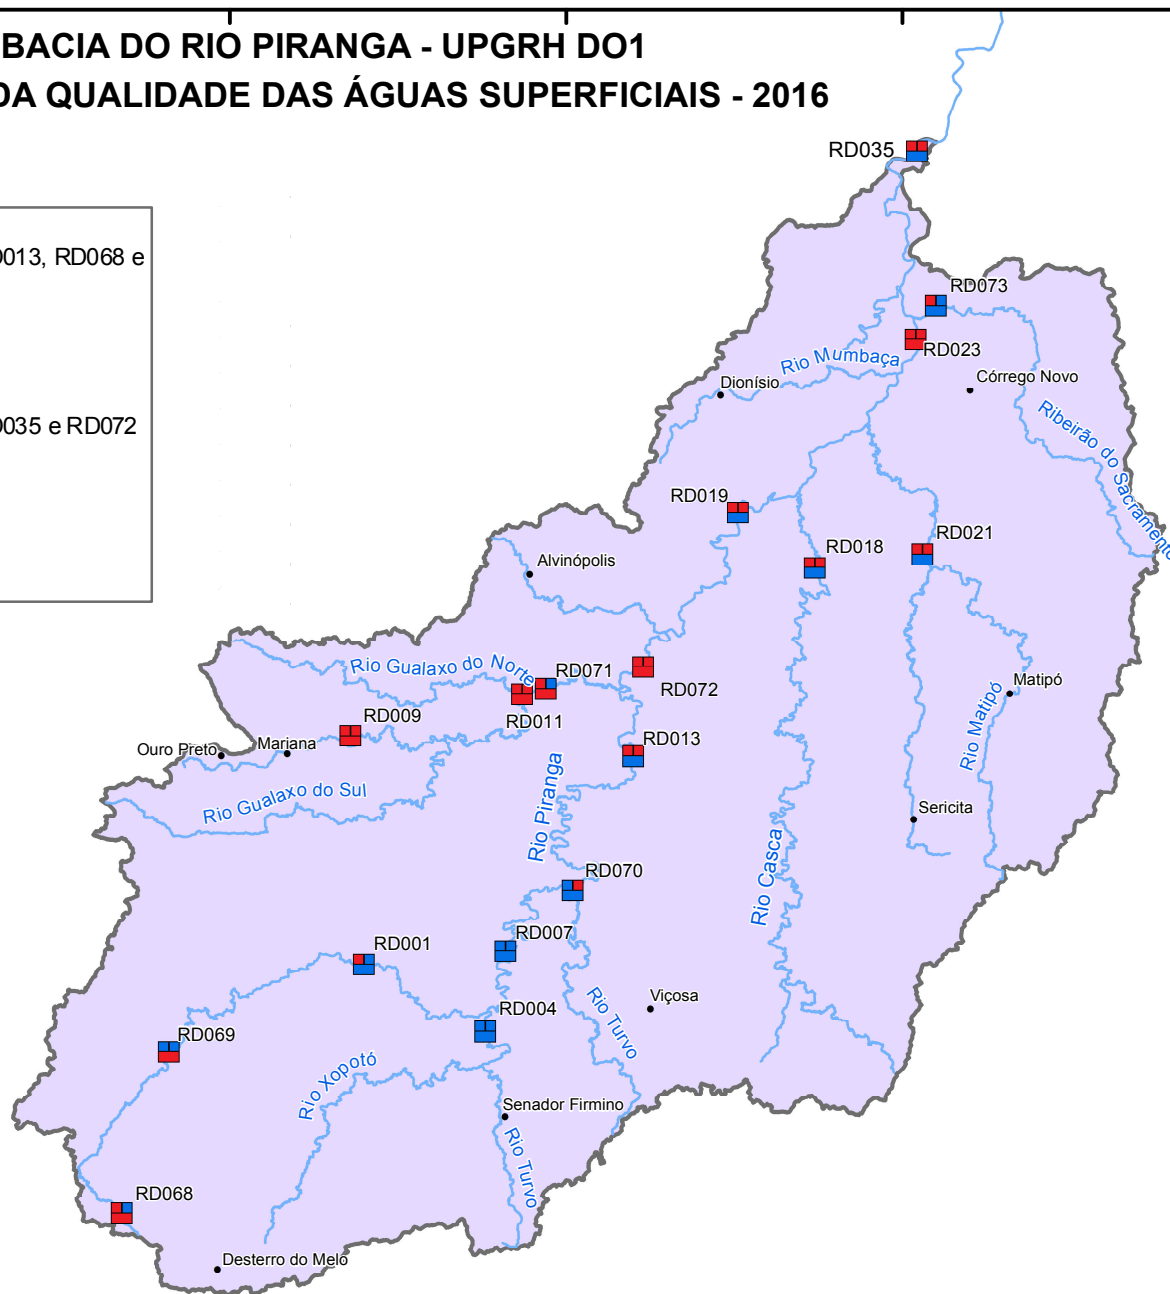
Curso d'água	Estação
Rio Piranga	RD001, RD004, RD013, RD068 e RD069
Rio Xopotó	RD004
Rio do Carmo	RD009 e RD071
Rio Casca	RD018
Rio Doce	RD019, RD023, RD035 e RD072
Rio Matipó	RD021
Rio Turvo	RD070
Rib. Do Sacramento	RD073
Rio Gualaxo do Norte	RD011

- Em conformidade
- Não conformidade

Parâmetros indicativos :

- 1 - Contaminação Fecal (*Escherichia Coli*)
- 2 - Enriquecimento Orgânico (P; DBO; NO<sub>3</sub><sup>-</sup>; NH<sub>3</sub>T)
- 3 - Presença de Substâncias Tóxicas (As; CN<sup>-</sup>; Pb; Cu<sub>diss</sub>; Zn; Cr; Cd; Fenóis Totais; Hg)
