BAIXO RIO GRANDE - UPGRH GD8 PANORAMA DA QUALIDADE DAS ÁGUAS SUPERFICIAIS SEGUNDO TRIMESTRE DE 2018

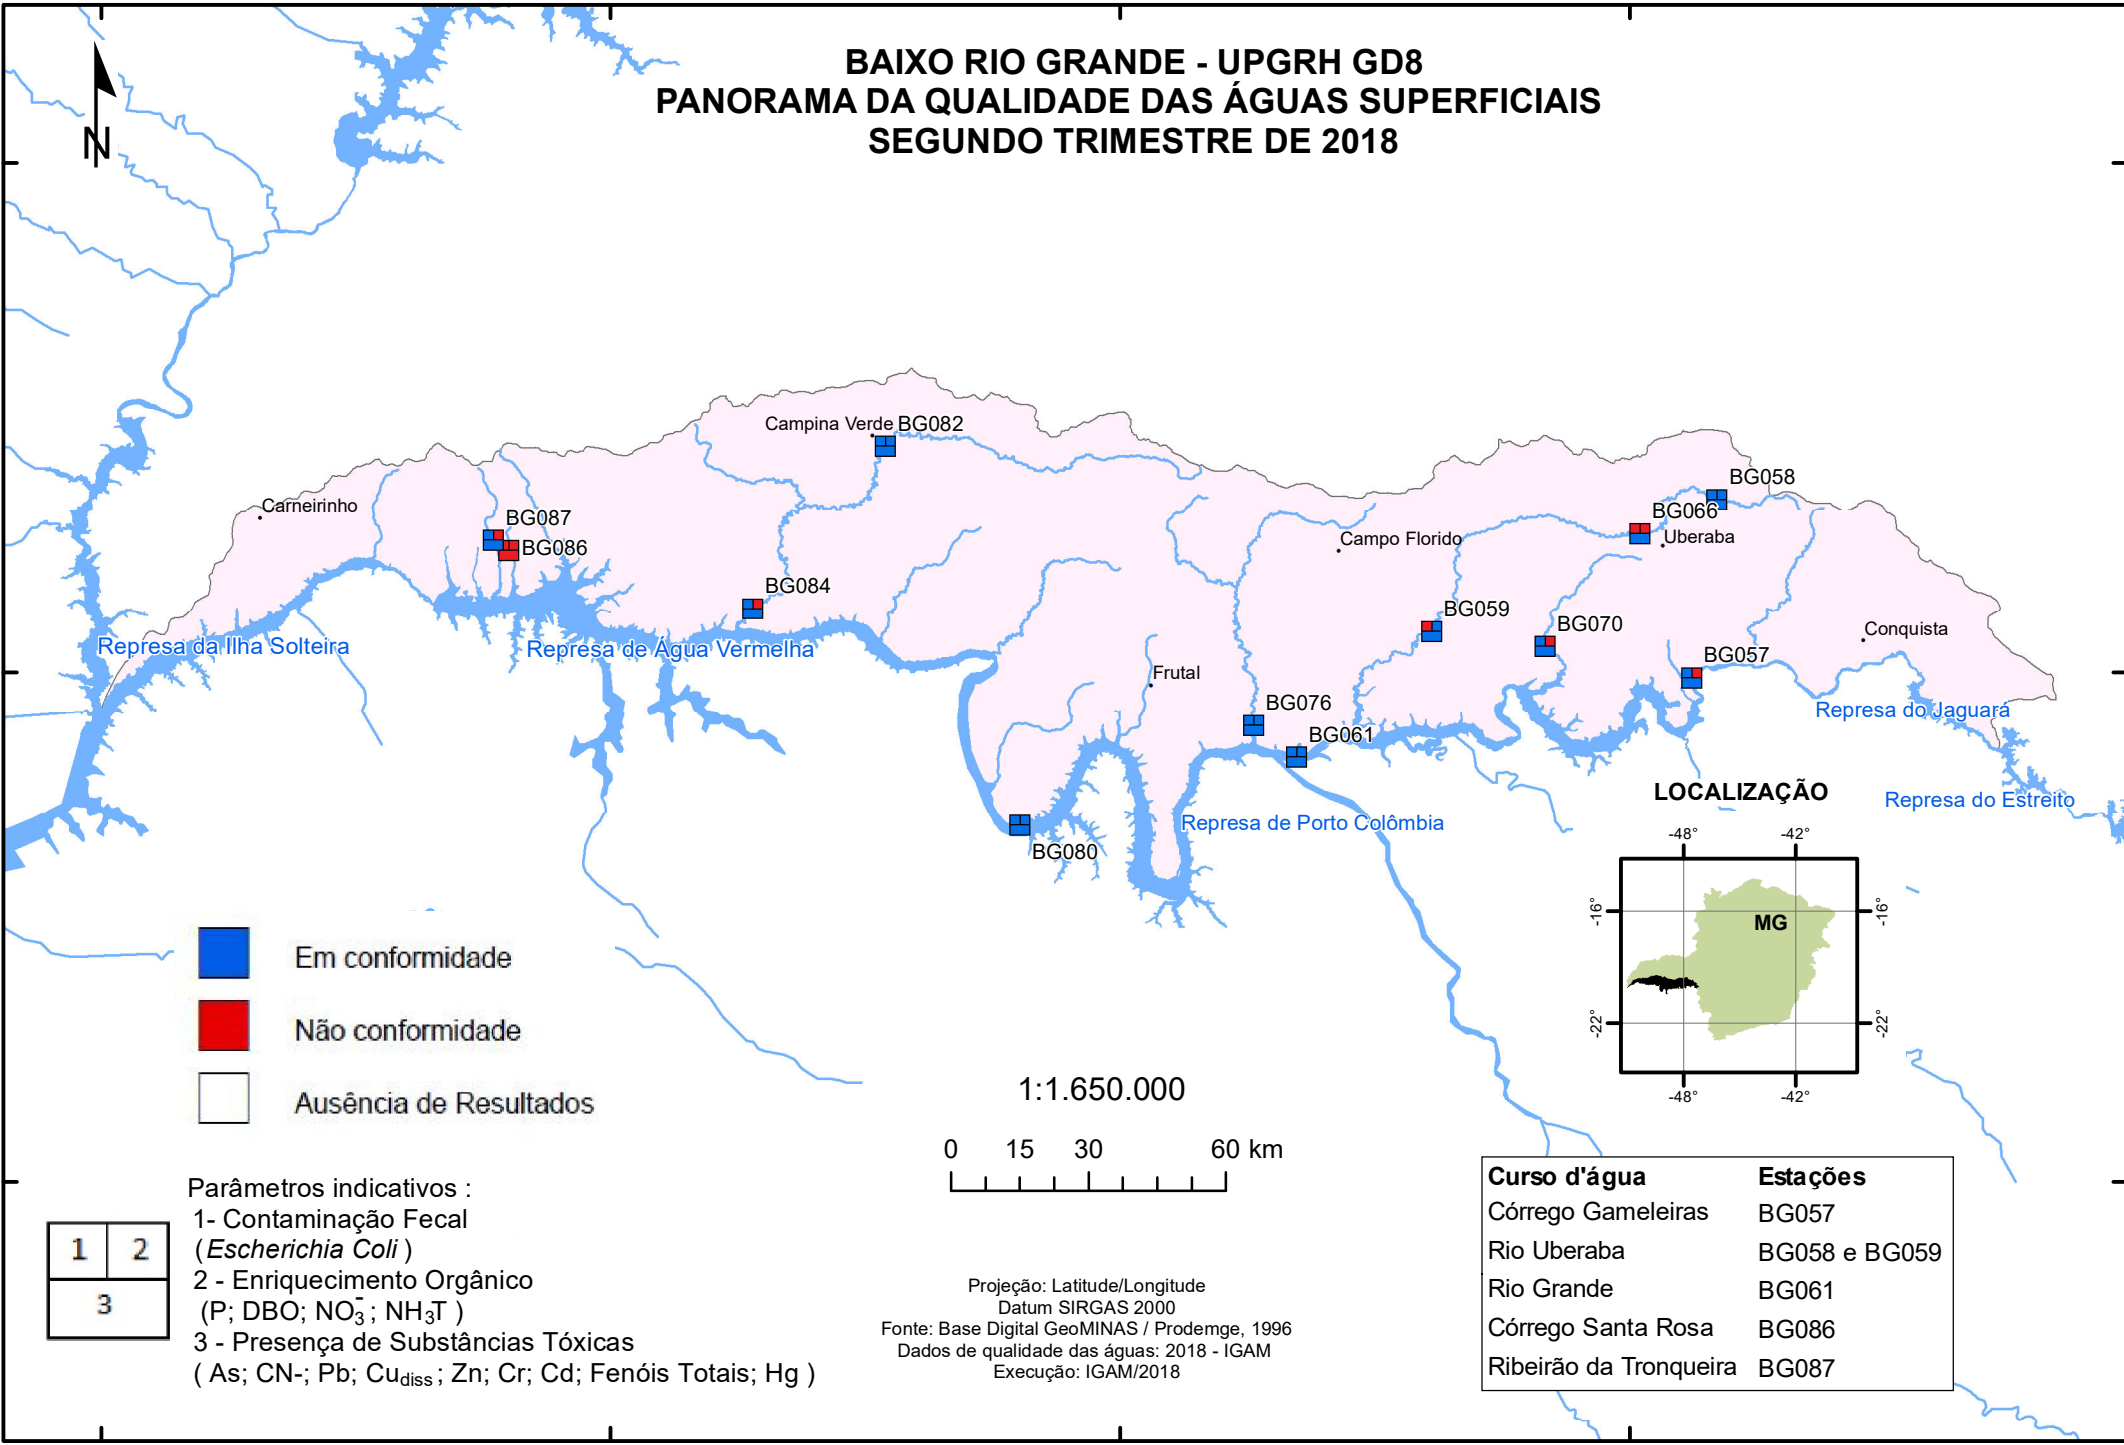
- Em conformidade
- Não conformidade
- Ausência de Resultados

Parâmetros indicativos :
 1- Contaminação Fecal
 (*Escherichia Coli*)
 2 - Enriquecimento Orgânico
 (P; DBO; NO₃⁻; NH₃T)
 3 - Presença de Substâncias Tóxicas
 (As; CN⁻; Pb; Cu_{diss}; Zn; Cr; Cd; Fenóis Totais; Hg)

Curso d'água	Estações
Córrego Gameleiras	BG057
Rio Uberaba	BG058 e BG059
Rio Grande	BG061
Córrego Santa Rosa	BG086
Ribeirão da Tronqueira	BG087
