BOLETIM ANUAL DA QUALIDADE DAS ÁGUAS NA BACIA HIDROGRÁFICA DO RIO MANHUAÇU

Gerência de Monitoramento de Qualidade das Águas

Junho de 2016

UPGRH DO6 – Sub-Bacia do rio Manhuaçu

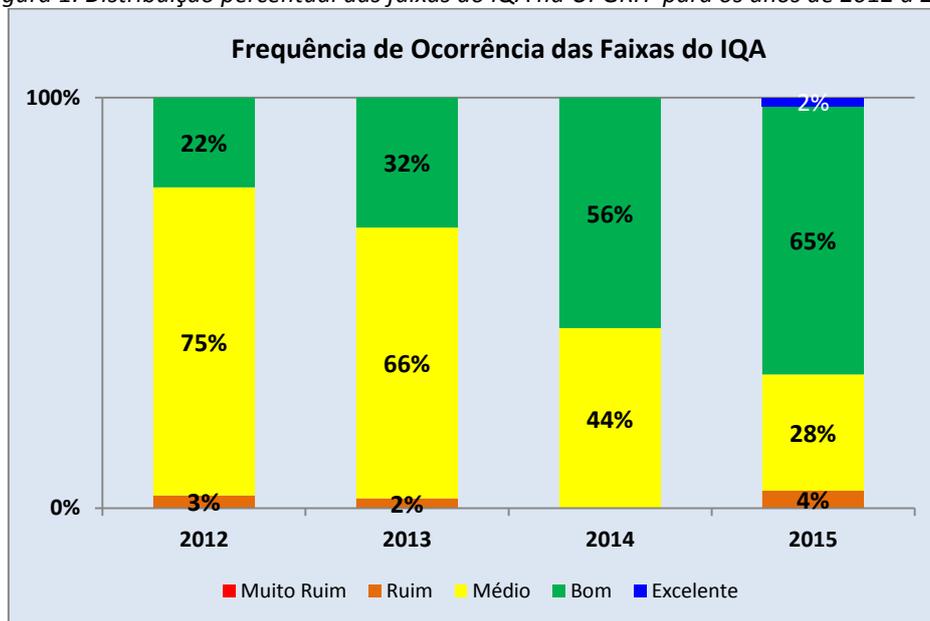
Na Figura 1 é apresentada a distribuição percentual das categorias do IQA para os anos de 2012 a 2015. De maneira geral a qualidade das águas na sub-bacia do **rio Manhuaçu** apresentou melhoria em relação ao ano de 2014, em função do aumento da frequência de ocorrência de águas na faixa boa, passando de 56% em 2014 para 65% em 2015 e da ocorrência de águas na faixa excelente (2%). Contudo, houve ocorrência de águas na faixa ruim (4%) em 2015.

Figura 1: Distribuição percentual das faixas do IQA na UPGRH para os anos de 2012 a 2015

Comparando-se a média anual do IQA de 2015 em relação a 2014 verificou-se melhoria no Rio São Mateus, próximo à sua foz no rio Manhuaçu (RD096), cujas águas passaram da qualidade razoável para boa. A melhor condição, representada pela qualidade excelente, ocorreu em uma campanha amostral no rio Manhuaçu próximo a sua foz no Rio Doce (RD065). Houve piora no rio Doce em Baixo Guandú – ES (RD067), cujas águas passaram da qualidade boa para razoável.

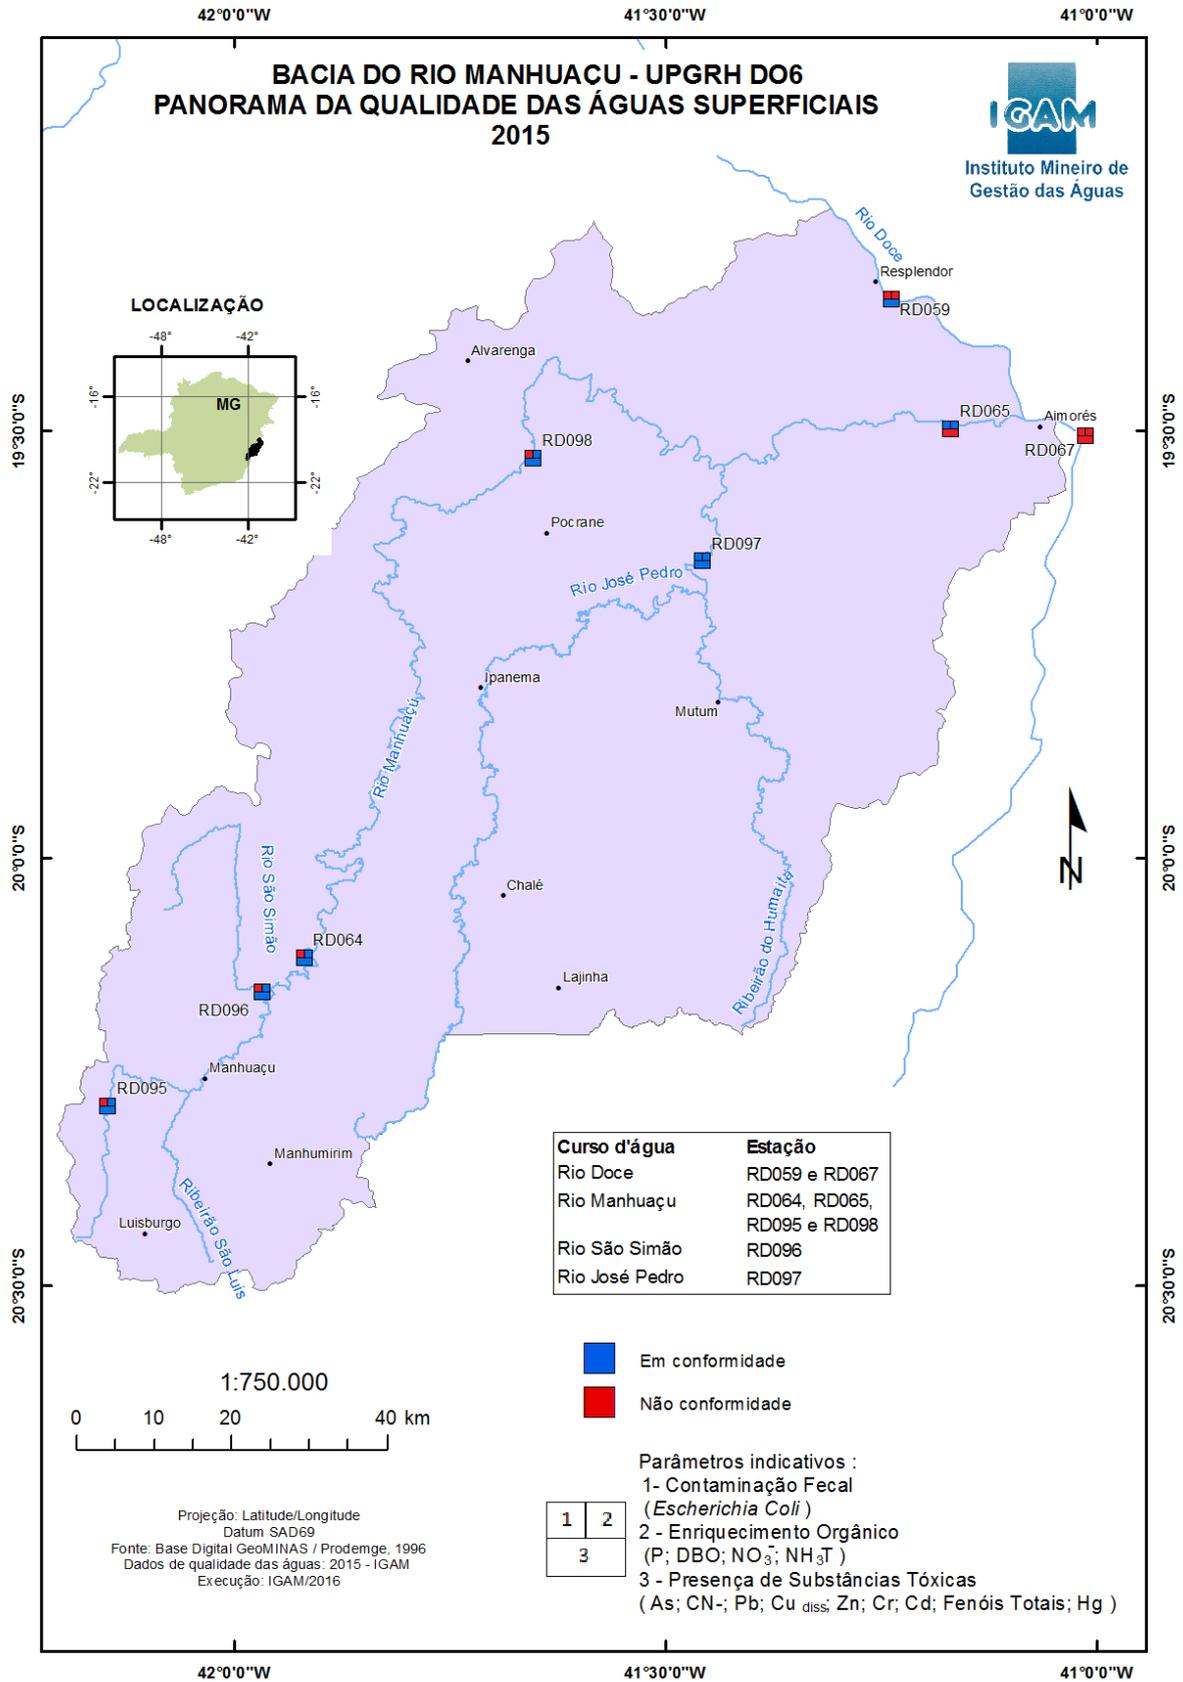
A Figura 2 apresenta estações da UPGRH, onde cada estação de monitoramento foi avaliada segundo esses três indicadores. Considerou-se que se em pelo menos uma medição de um determinado parâmetro estivesse em desacordo com os limites da legislação, aquele parâmetro seria considerado em desconformidade no ano de 2015. A pior situação identificada no conjunto total dos resultados dos parâmetros define a situação do indicativo do período em consideração.

A coloração vermelha, no local selecionado para a representação do indicativo (1, 2 ou 3, de acordo com a legenda no mapa), indica que houve desconformidade para algum dos parâmetros avaliados e a azul indica que todos os parâmetros avaliados estiveram em conformidade.

Figura 2: Panorama da Qualidade das Águas na bacia do rio Manhuaçu

Considerando-se apenas os três grupos de parâmetros apresentados no mapa, na Tabela 1 são listados aqueles que não atenderam ao limite estabelecido para a classe de enquadramento nas estações de amostragem da UPGRH em 2015.
