CH DO6

Índice de Qualidade da Água em 2019

Panorama da Qualidade da Água em 2020 na CH DO6

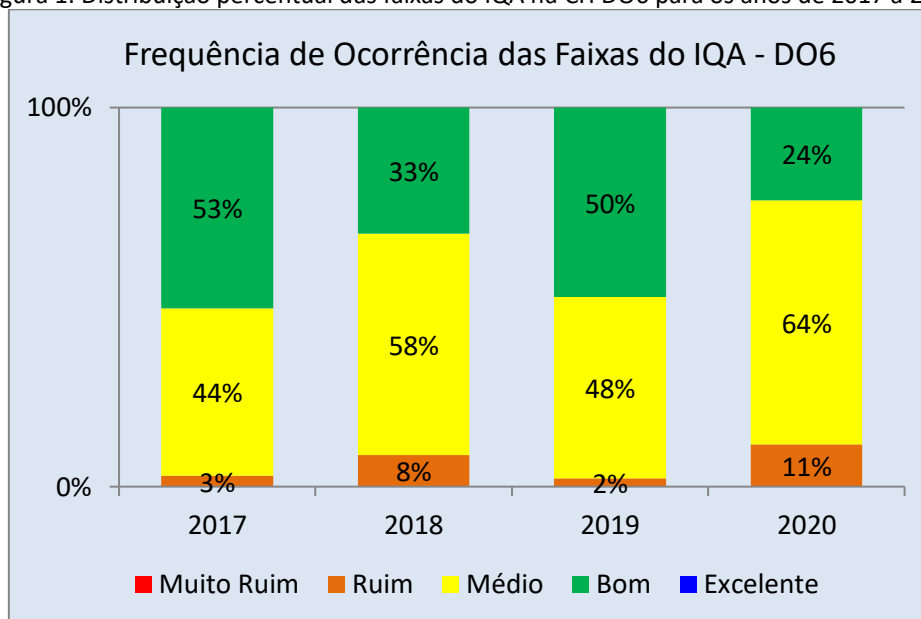
Na Figura 1 é apresentada a distribuição percentual das categorias do IQA para os anos de 2017 a 2020. De maneira geral a qualidade das águas na sub-bacia do Rio Manhuaçu apresentou piora em relação ao ano de 2019, em função da redução da frequência de ocorrência de águas nas melhores faixas. Ressalta-se que a ocorrência da qualidade muito ruim não foi observada desde 2017.

Figura 1: Distribuição percentual das faixas do IQA na CH DO6 para os anos de 2017 a 2020

Comparando-se a média anual do IQA de 2020 em relação a 2019 verificou-se que não houve melhoria em nenhuma estação de amostragem. As piores condições, representadas pela qualidade ruim, ocorreram em pelo menos uma campanha amostral no Rio Doce a jusante de Resplendor (RD059), Rio Doce em Baixo Guandú - ES (RD067) e Rio Manhuaçu, em seu trecho intermediário (RD098).

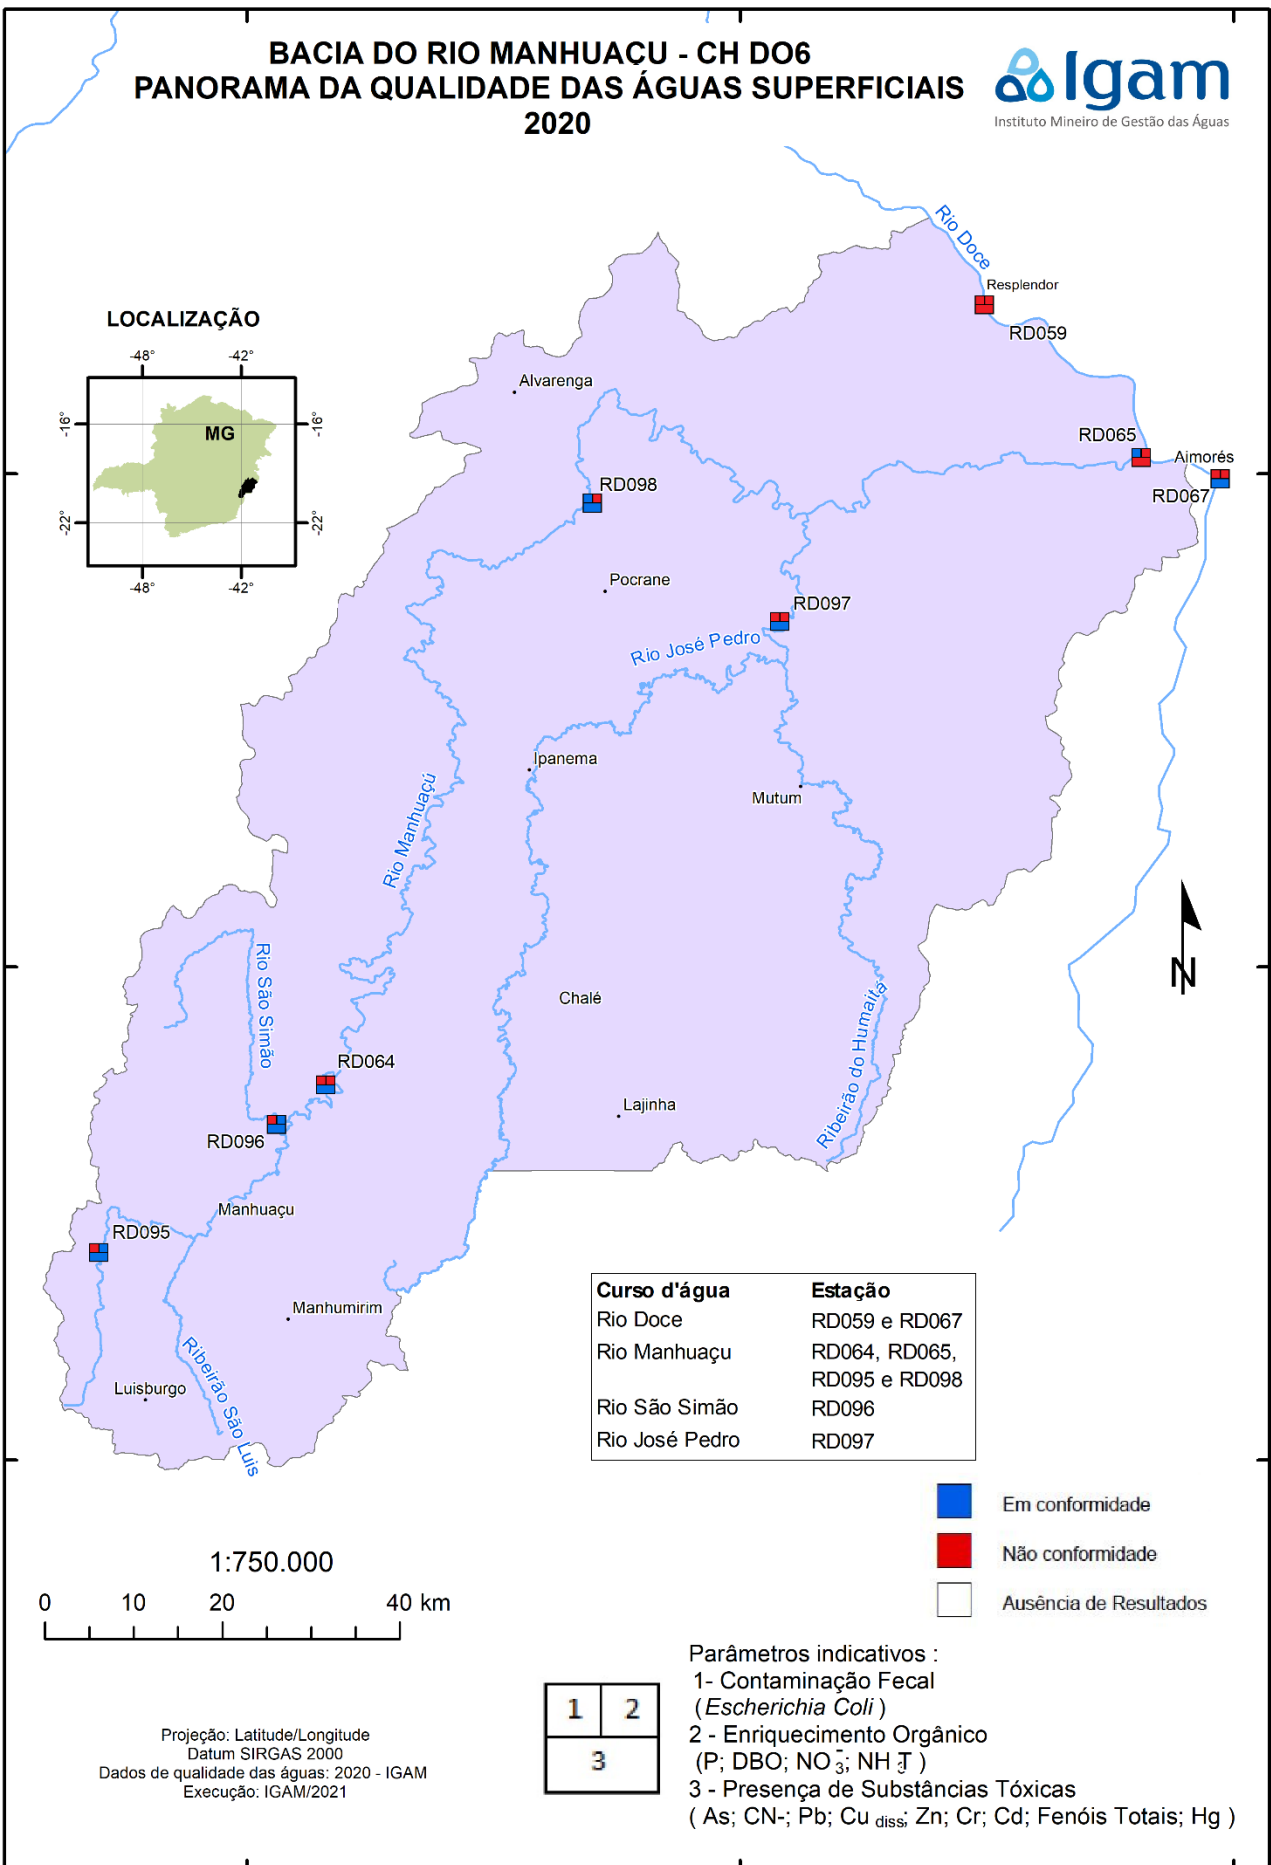
O mapa abaixo apresenta estações da CH DO6, onde cada estação de monitoramento foi avaliada segundo esses três indicativos. Considerou-se que se em pelo menos uma medição de um determinado parâmetro estivesse em desacordo com os limites da legislação, aquele parâmetro seria considerado em desconformidade no ano de 2020. A pior situação identificada no conjunto total dos resultados dos parâmetros define a situação do indicativo do período em consideração.

A coloração vermelha, no local selecionado para a representação do indicativo (1, 2 ou 3, de acordo com a legenda no mapa), indica que houve desconformidade para algum dos parâmetros avaliados e a azul indica que todos os parâmetros avaliados estiveram em conformidade.

PANORAMA DA QUALIDADE DAS ÁGUAS SUPERFICIAIS 2020

Parâmetros indicativos :
 1- Contaminação Fecal (*Escherichia Coli*)
 2 - Enriquecimento Orgânico (P; DBO; NO₃⁻; NH₄⁺)
 3 - Presença de Substâncias Tóxicas (As; CN⁻; Pb; Cu_{diss}; Zn; Cr; Cd; Fenóis Totais; Hg)

Considerando-se apenas os três grupos de parâmetros apresentados no mapa, na Tabela 1 são listados aqueles que não atenderam ao limite estabelecido para a classe de enquadramento nas estações de amostragem da CH DO6 em 2020.
