# BACIA DO RIO PIRANGA - CH DO1

## PANORAMA DA QUALIDADE DAS ÁGUAS SUPERFICIAIS 2021

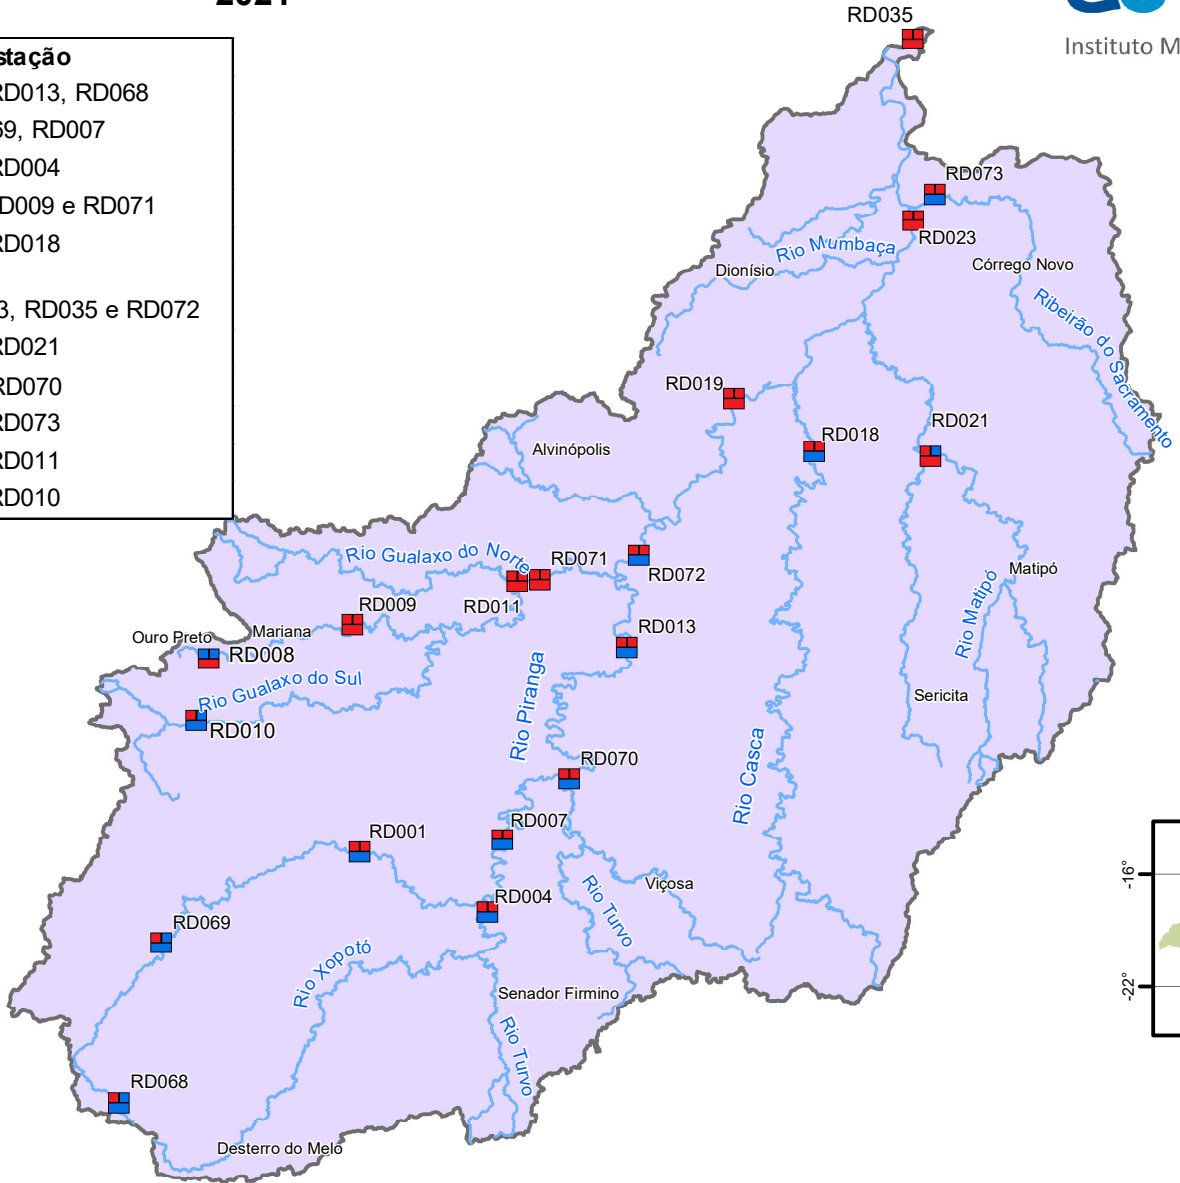
Curso d'água	Estação
	RD001, RD013, RD068
Rio Piranga	RD069, RD007
Rio Xopotó	RD004
Rio do Carmo	RD008, RD009 e RD071
Rio Casca	RD018
Rio Doce	RD019, RD023, RD035 e RD072
Rio Matipó	RD021
Rio Turvo	RD070
Rib. do Sacramento	RD073
Rio Gualaxo do Norte	RD011
Rio Gualaxo do Sul	RD010

Parâmetros indicativos :

1- Contaminação Fecal (*Escherichia Coli*)

2 - Enriquecimento Orgânico (P; DBO; NO<sub>3</sub><sup>-</sup>; NH<sub>3</sub>T)

3 - Presença de Substâncias Tóxicas (As; CN<sup>-</sup>; Pb; Cu<sub>diss</sub>; Zn; Cr; Cd; Fenóis Totais; Hg)
