CH DO6

Índice de Qualidade da Água em 2022

BACIA DO RIO MANHUAÇU - CH DO6

PANORAMA DA QUALIDADE DAS ÁGUAS SUPERFICIAIS 2022

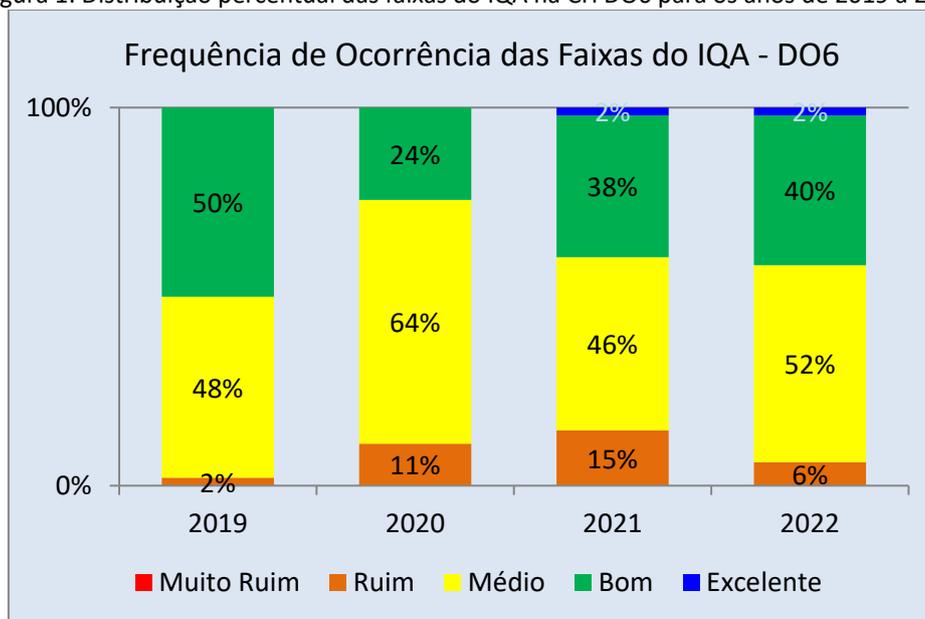
Na Figura 1 é apresentada a distribuição percentual das categorias do IQA para os anos de 2019 a 2022. De maneira geral a qualidade das águas na sub-bacia do Rio Manhuaçu apresentou melhoria em relação ao ano de 2021, em função da redução da frequência de ocorrência de águas nas piores faixas. Ressalta-se que a ocorrência da qualidade muito ruim não foi observada desde 2019.

Figura 1: Distribuição percentual das faixas do IQA na CH DO6 para os anos de 2019 a 2022

Comparando-se a média anual do IQA de 2022 em relação a 2021 verificou-se melhoria no Rio Doce em Baixo Guandú - ES (RD067), cujas águas passaram da qualidade de média para boa. As piores condições, representadas pela qualidade ruim, ocorreram em pelo menos uma campanha amostral no Rio Doce a jusante de Resplendor (RD059) e Rio Doce em Baixo Guandú - ES (RD067).

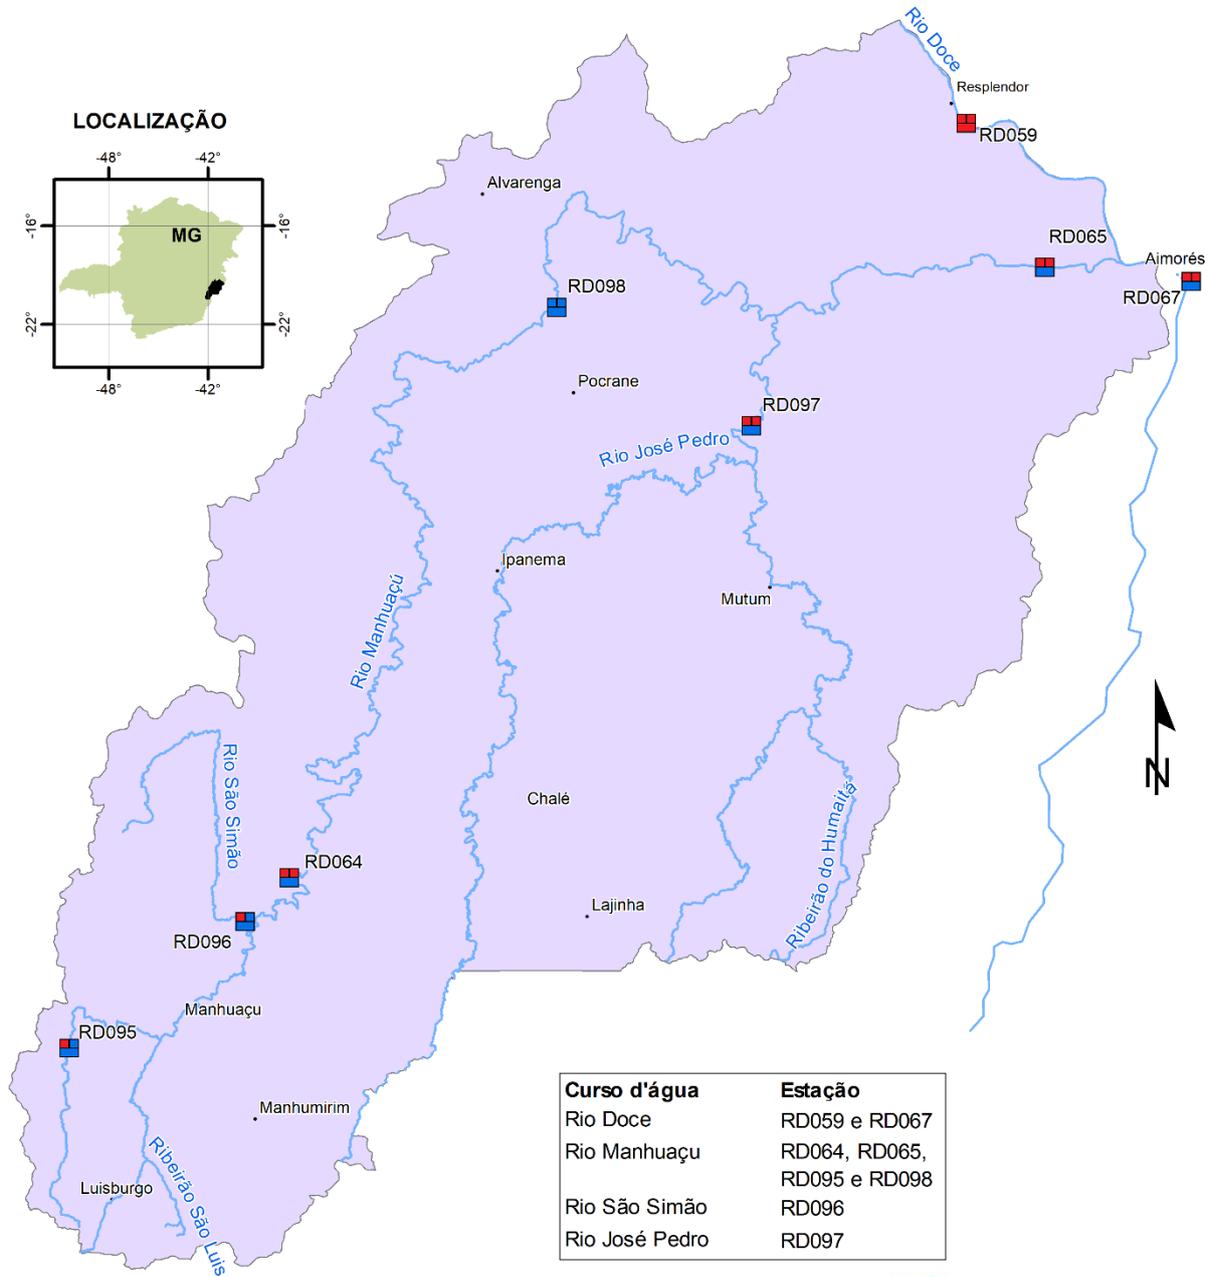
O mapa abaixo apresenta estações da CH DO6, onde cada estação de monitoramento foi avaliada segundo esses três indicadores. Considerou-se que se pelo menos uma medição de determinado parâmetro estivesse em desacordo com os limites da legislação, aquele parâmetro seria considerado em desconformidade no ano de 2022. A pior situação identificada no conjunto total dos resultados dos parâmetros define a situação do indicativo no período em consideração.

A coloração vermelha, no local selecionado para a representação do indicativo (1, 2 ou 3, de acordo com a legenda no mapa), indica que houve desconformidade para algum dos parâmetros avaliados e a azul indica que todos os parâmetros avaliados estiveram em conformidade.

Parâmetros indicativos :
 1 - Contaminação Fecal (*Escherichia Coli*)
 2 - Enriquecimento Orgânico (P; DBO; NO₃; NH₄⁺)
 3 - Presença de Substâncias Tóxicas (As; CN⁻; Pb; Cu_{diss}; Zn; Cr; Cd; Fenóis Totais; Hg)

Considerando-se apenas os três grupos de parâmetros apresentados no mapa, na Tabela 1 são listados aqueles que não atenderam ao limite estabelecido para a classe de enquadramento nas estações de amostragem da CH DO6 em 2022.
