Bacia JU1

Índice de Qualidade da Água em 2022

BACIAS DOS RIOS BURANHÉM (BU1), JUCURUÇU (JU1) e ITANHÉM (IN1) PANORAMA DA QUALIDADE DAS ÁGUAS SUPERFICIAIS 2022

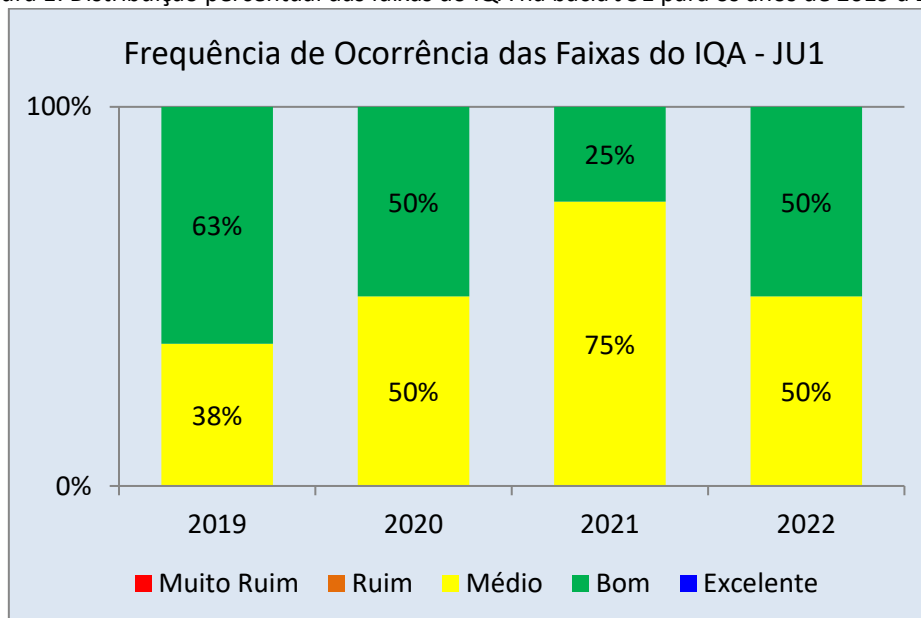
Figura 1: Distribuição percentual das faixas do IQA na bacia JU1 para os anos de 2019 a 2022.

Na Figura 1 é apresentada a distribuição percentual das categorias do IQA para os anos de 2019 a 2022. De maneira geral a qualidade das águas na sub-bacia do Rio Jucuruçu apresentou melhoria em relação ao ano de 2021, em função do aumento da frequência de ocorrência de águas nas melhores faixas. Ressalta-se que a ocorrência da qualidade muito ruim não foi observada desde 2019.

Comparando-se a média anual do IQA de 2022 em relação a 2021 verificou-se que não houve melhoria em nenhuma estação de amostragem. As piores condições, representadas pela qualidade ruim e muito ruim não ocorreram em 2022.

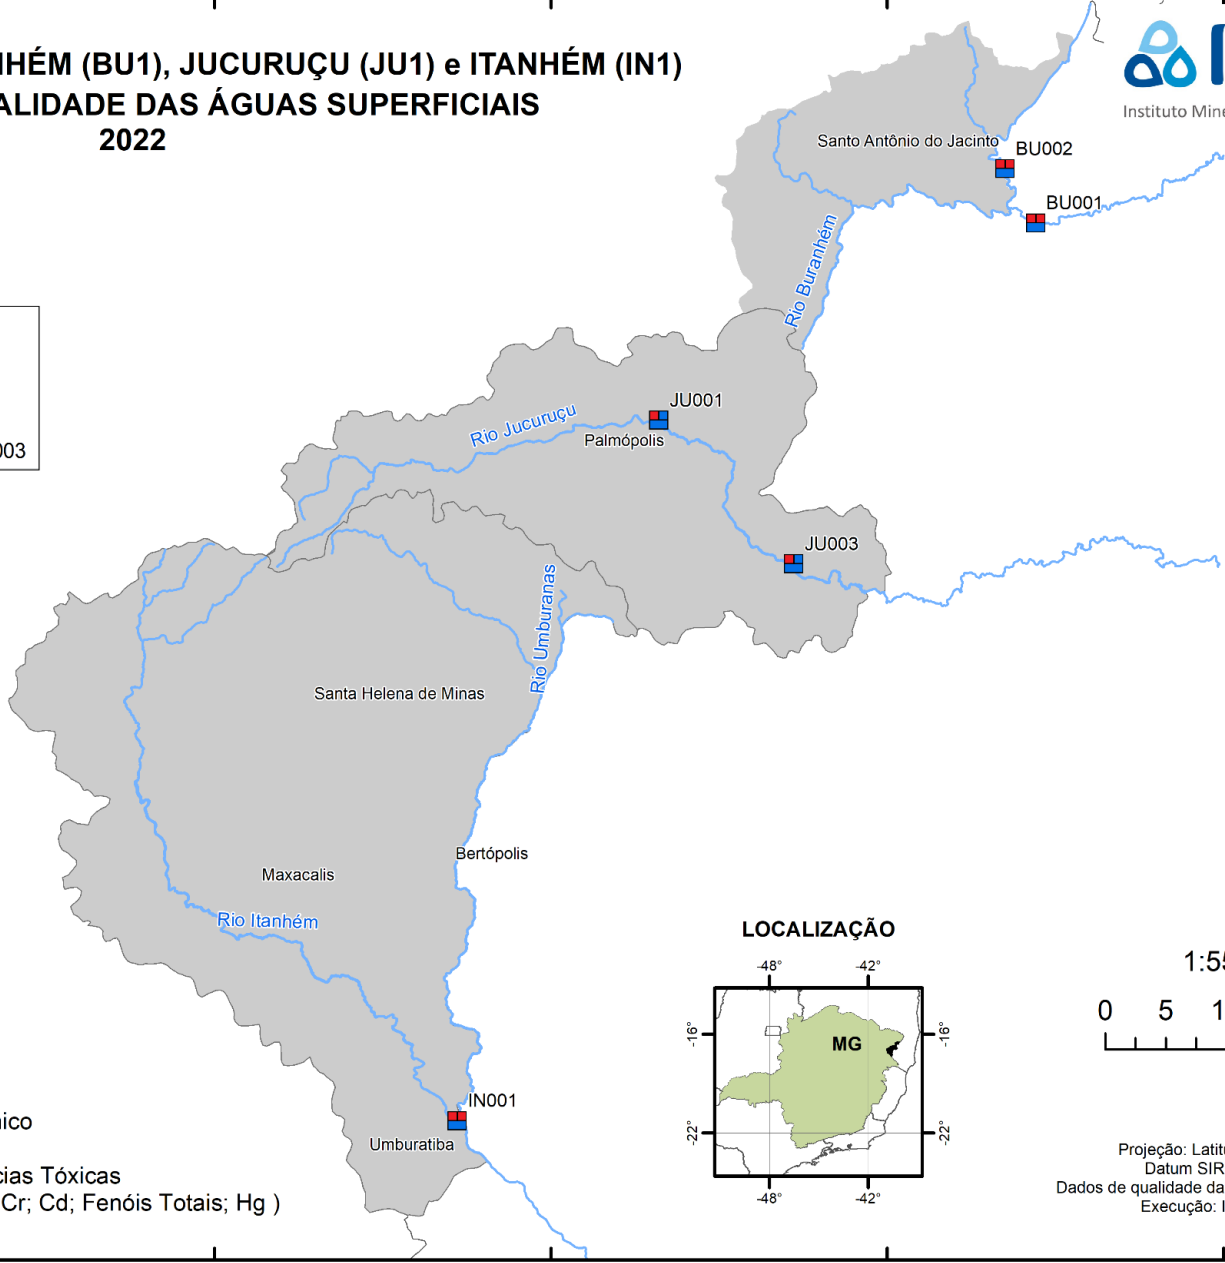
O mapa abaixo apresenta estações da bacia hidrográfica JU1, onde cada estação de monitoramento foi avaliada segundo esses três indicativos. Considerou-se que se pelo menos uma medição de determinado parâmetro estivesse em desacordo com os limites da legislação, aquele parâmetro seria considerado em desconformidade no ano de 2022. A pior situação identificada no conjunto total dos resultados dos parâmetros define a situação do indicativo no período em consideração.

A coloração vermelha, no local selecionado para a representação do indicativo (1, 2 ou 3, de acordo com a legenda no mapa), indica que houve desconformidade para algum dos parâmetros avaliados e a azul indica que todos os parâmetros avaliados estiveram em conformidade.

Parâmetros indicativos :
 1- Contaminação Fecal (*Escherichia Coli*)
 2 - Enriquecimento Orgânico (P; DBO; NO₃⁻; NH₃T)
 3 - Presença de Substâncias Tóxicas (As; CN⁻; Pb; Cu_{diss}; Zn; Cr; Cd; Fenóis Totais; Hg)

Considerando-se apenas os três grupos de parâmetros apresentados no mapa, na Tabela 1 são listados aqueles que não atenderam ao limite estabelecido para a classe de enquadramento nas estações de amostragem da bacia JU1 em 2022.
