BACIA DO RIO CARATINGA - CH DO5 PANORAMA DA QUALIDADE DAS ÁGUAS SUPERFICIAIS 2023

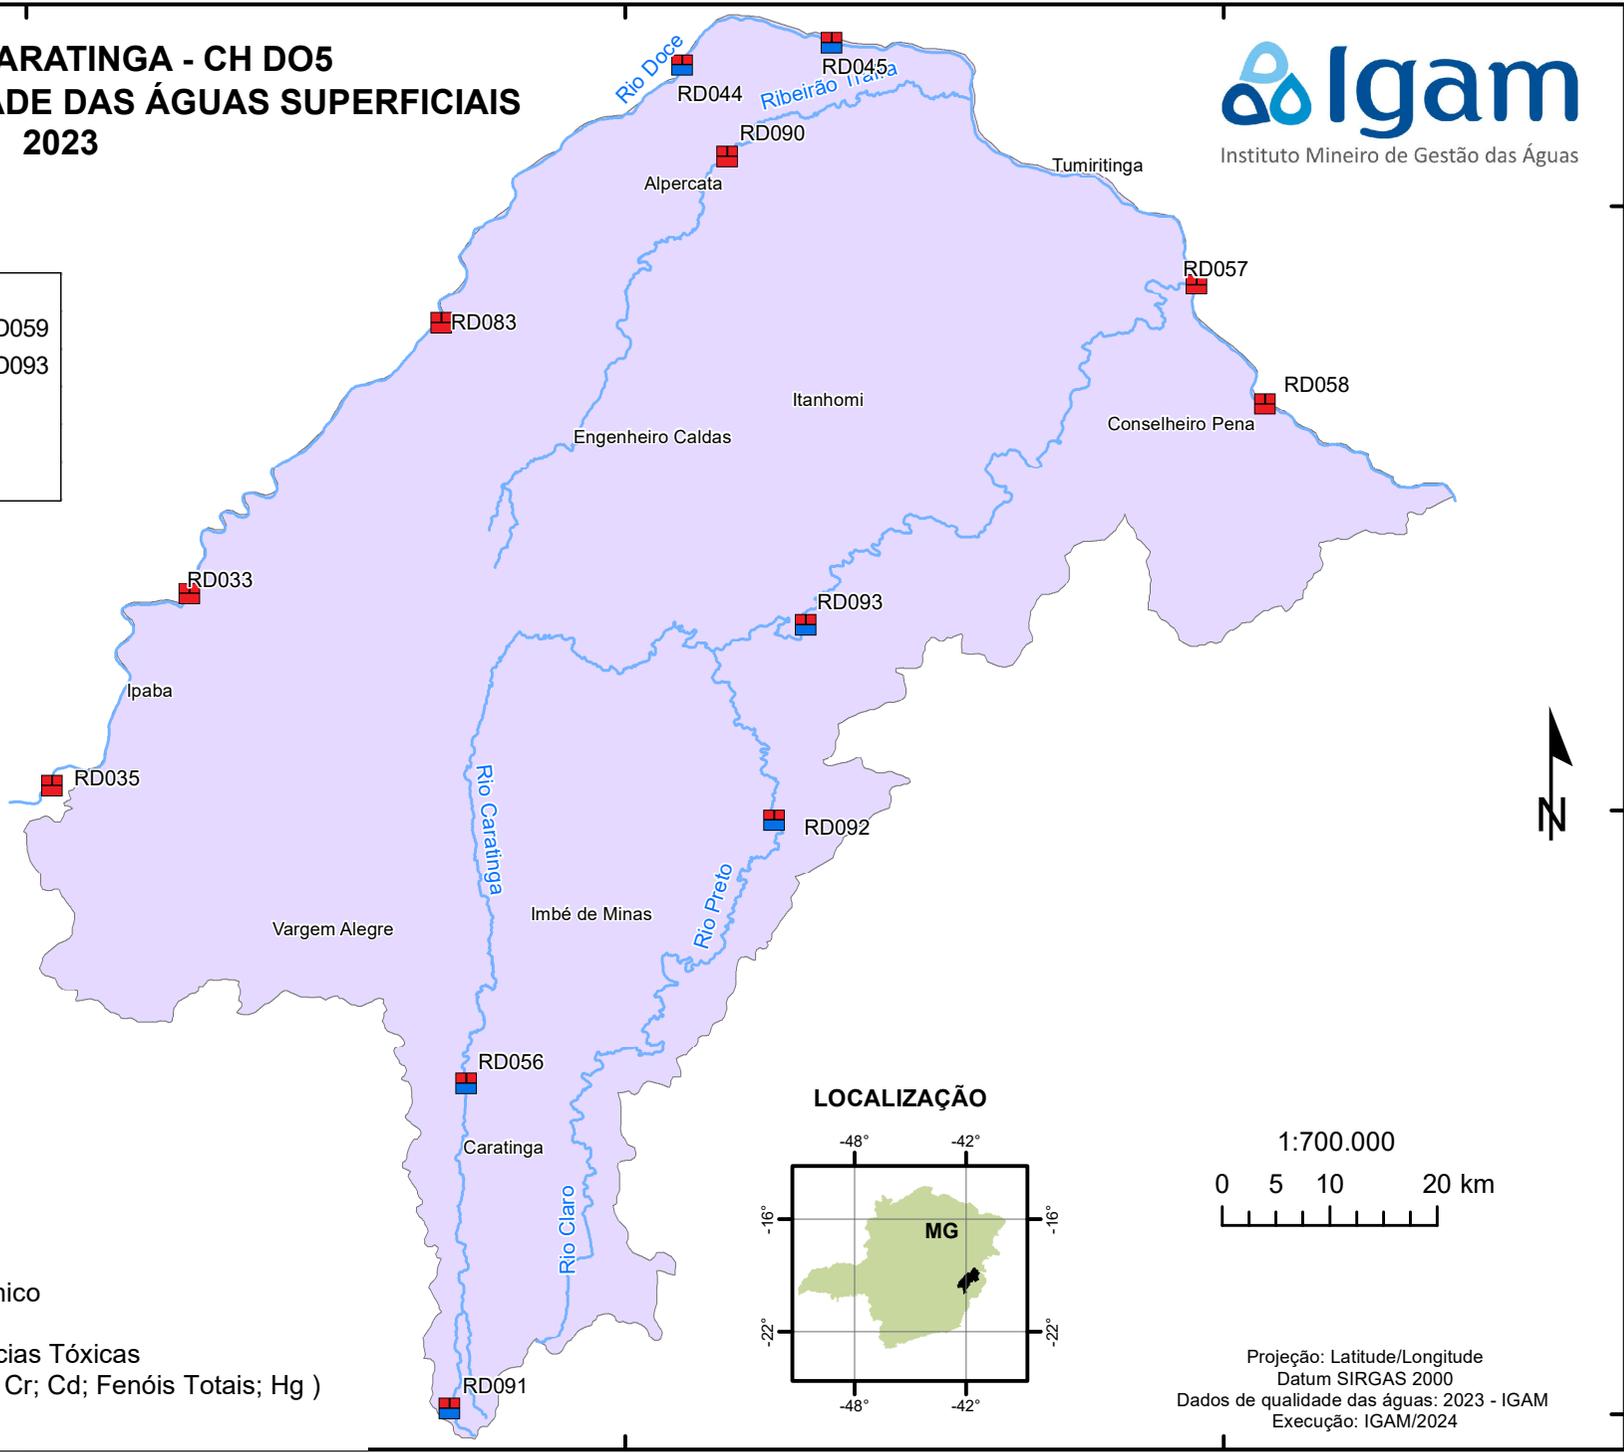
Curso d'água	Estação
Rio Doce	RD033, RD058 e RD059
Rio Caratinga	RD056, RD057 e RD093
Ribeirão Traíras	RD090
Córrego do Pião	RD091
Rio Preto	RD092

- Em conformidade
- Não conformidade
- Ausência de Resultados

- 1 - Contaminação Fecal (*Escherichia Coli*)
- 2 - Enriquecimento Orgânico (P; DBO; NO₃⁻; NH₃T)
- 3 - Presença de Substâncias Tóxicas (As; CN⁻; Pb; Cu_{diss}; Zn; Cr; Cd; Fenóis Totais; Hg)
