BACIA DO RIO PIRANGA - CH DO1

PANORAMA DA QUALIDADE DAS ÁGUAS SUPERFICIAIS

2023

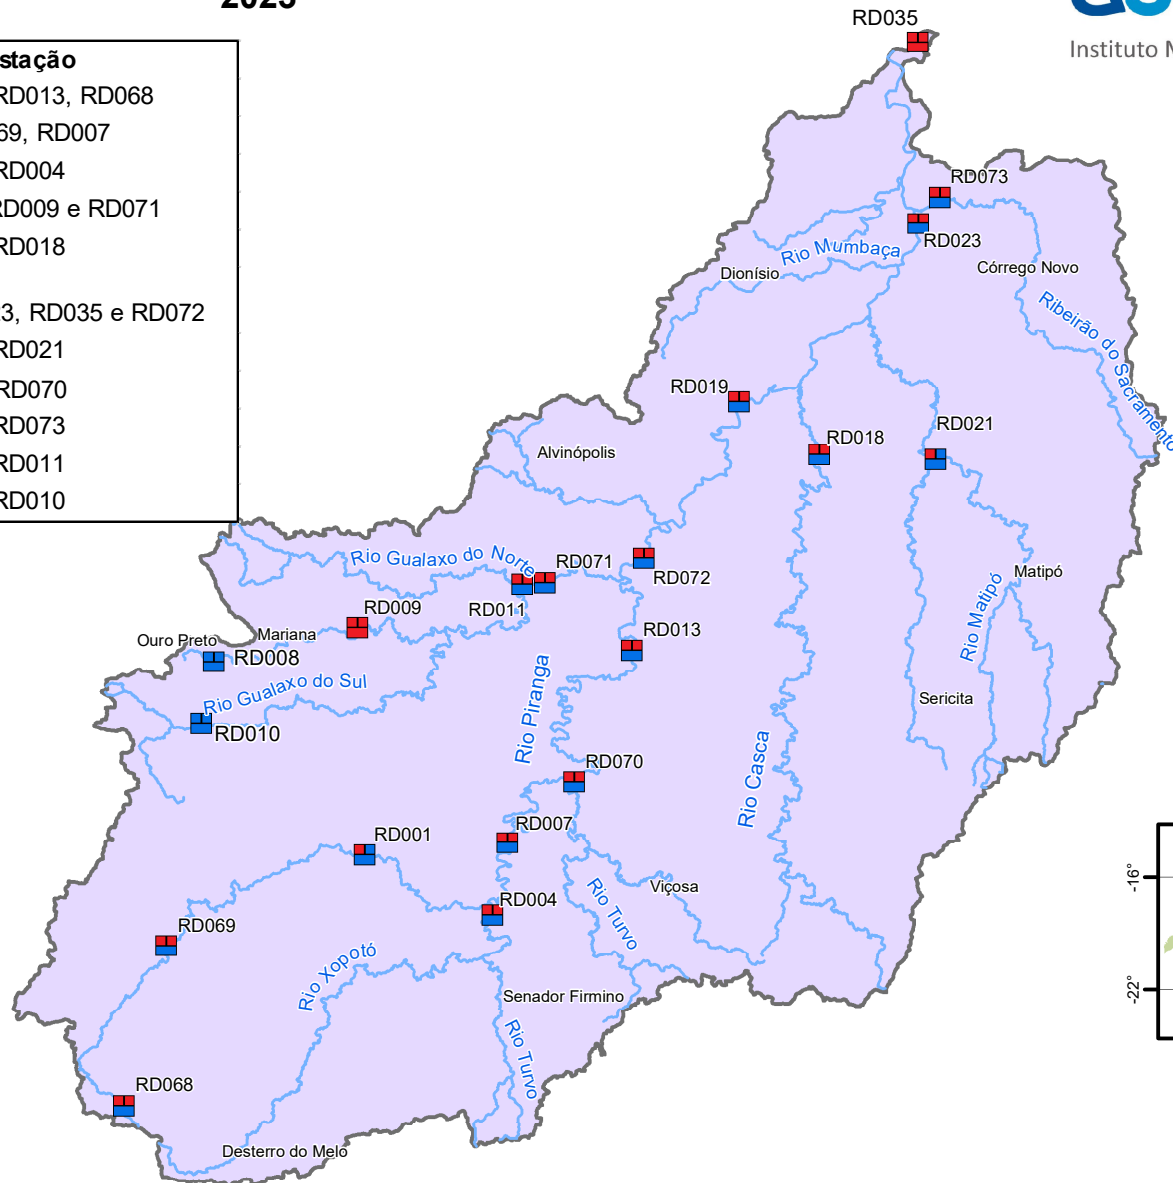
Curso d'água	Estação
	RD001, RD013, RD068
Rio Piranga	RD069, RD007
Rio Xopotó	RD004
Rio do Carmo	RD008, RD009 e RD071
Rio Casca	RD018
Rio Doce	RD019, RD023, RD035 e RD072
Rio Matipó	RD021
Rio Turvo	RD070
Rib. do Sacramento	RD073
Rio Gualaxo do Norte	RD011
Rio Gualaxo do Sul	RD010

Parâmetros indicativos :

- 1- Contaminação Fecal (*Escherichia Coli*)
- 2 - Enriquecimento Orgânico (P; DBO; NO₃⁻; NH₃T)
- 3 - Presença de Substâncias Tóxicas (As; CN⁻; Pb; Cu_{diss}; Zn; Cr; Cd; Fenóis Totais; Hg)
