Instituto Mineiro de Gestão das Águas

# BACIA DO RIO SÃO FRANCISCO - UPGRHs SF6, SF7, SF8

## QUALIDADE DAS ÁGUAS SUPERFICIAIS - TERCEIRO TRIMESTRE DE 2013

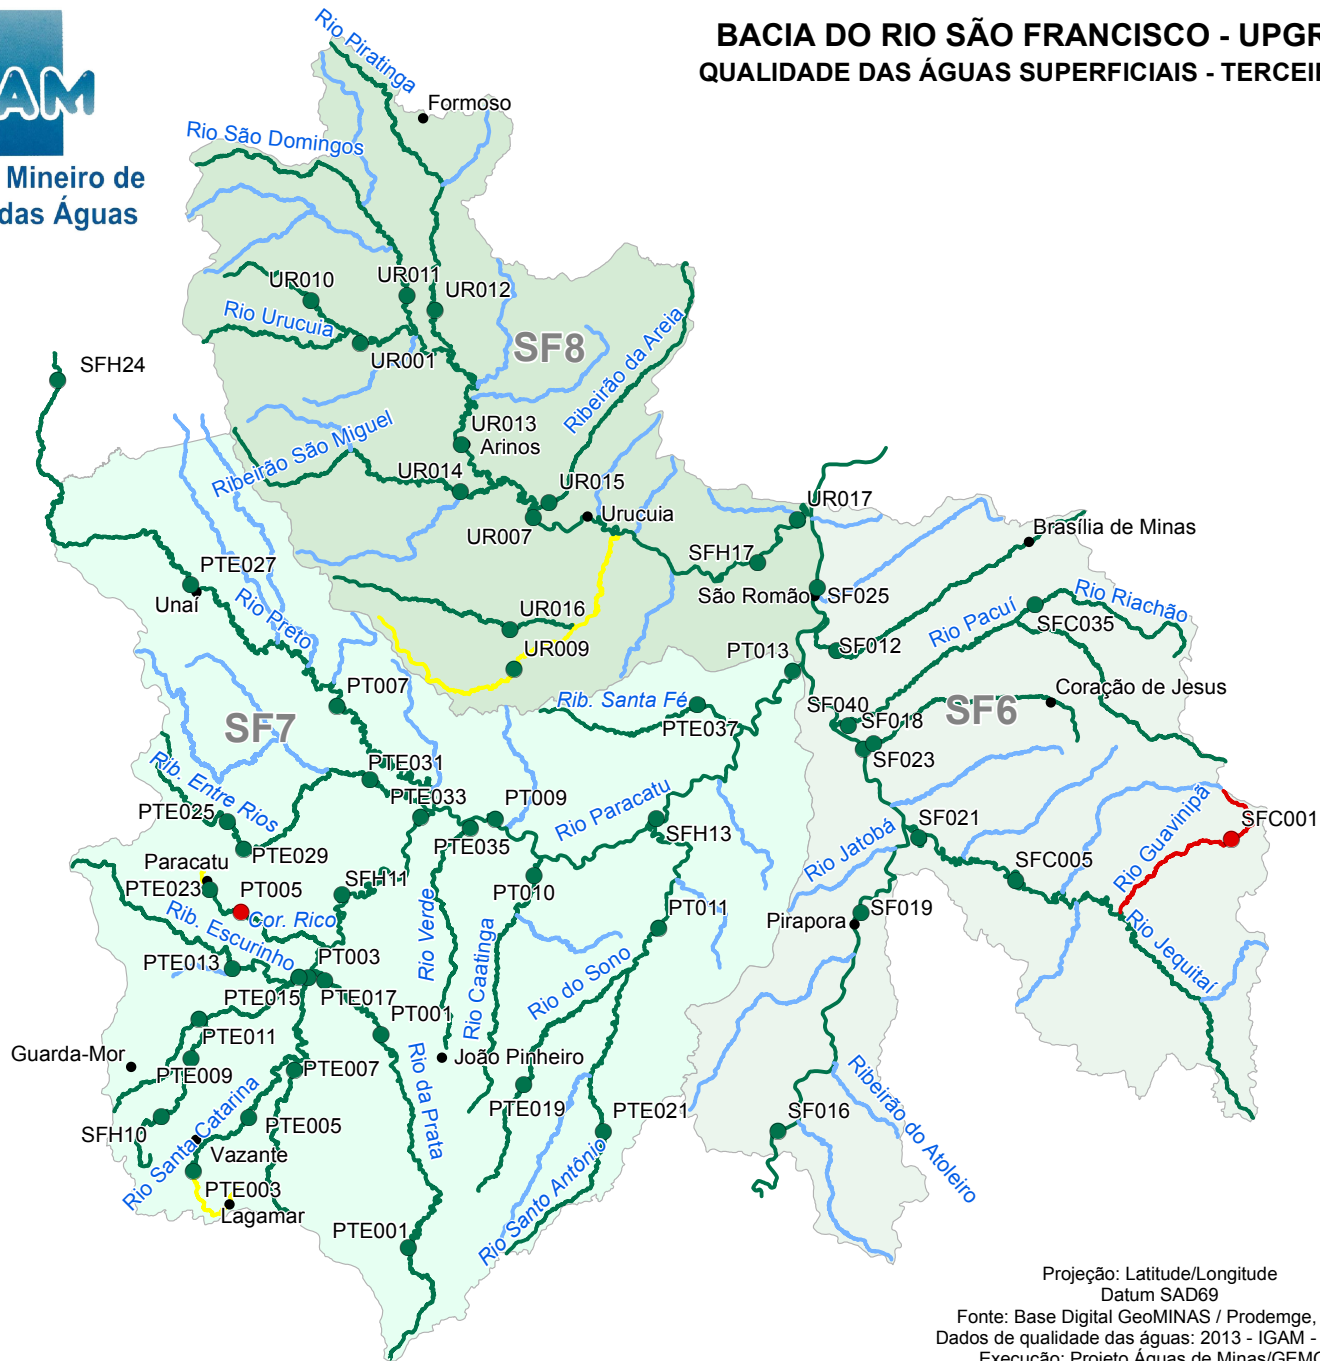
**CONTAMINAÇÃO POR TÓXICOS**

- Baixa
- Média
- Alta
- Coleta Não Realizada
- Classe Especial

**ÍNDICE DE QUALIDADE DA ÁGUA**

- Sem Estação de Amostragem
- Excelente 90 < IQA ≤ 100
- Bom 70 < IQA ≤ 90
- Médio 50 < IQA ≤ 70
- Ruim 25 < IQA ≤ 50
- Muito Ruim 00 < IQA ≤ 25
- IQA Não Calculado
- Coleta Não Realizada

**UNIDADES DE PLANEJAMENTO**

- Rio Paracatu
- Rio Uruçuia
- Rios Jequitai e Pacuí
