# BAIXO RIO PARANAÍBA - UPGRH PN3

## PANORAMA DA QUALIDADE DAS ÁGUAS SUPERFICIAIS - SEGUNDO TRIMESTRE DE 2014

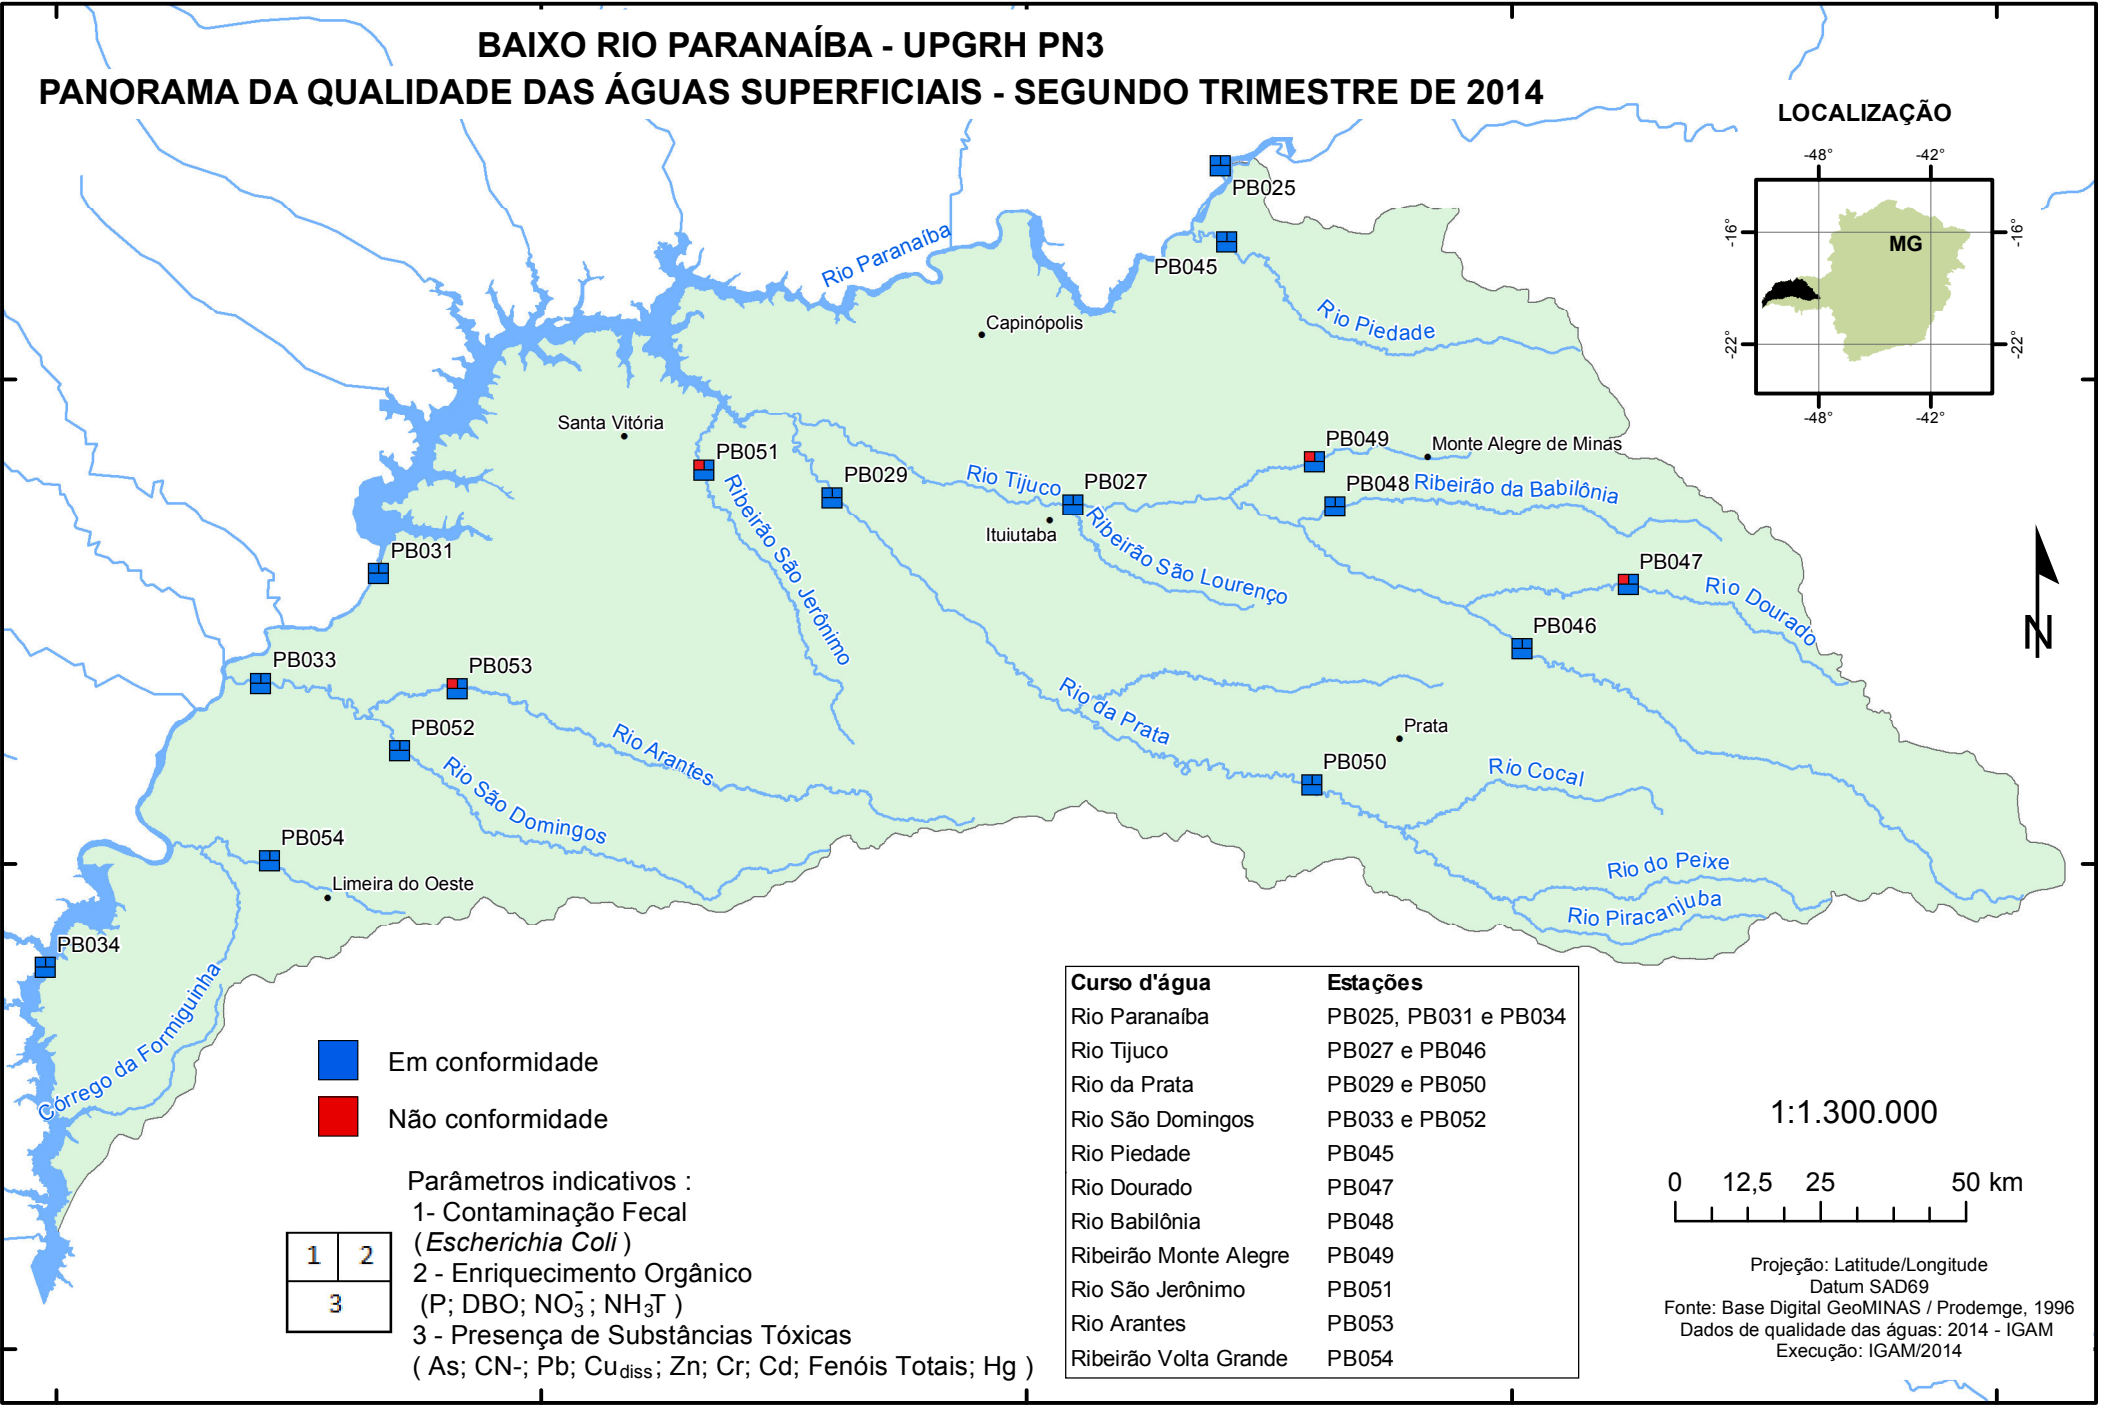
- Em conformidade
- Não conformidade

Parâmetros indicativos :  
 1 - Contaminação Fecal (*Escherichia Coli*)  
 2 - Enriquecimento Orgânico (P; DBO; NO<sub>3</sub><sup>-</sup>; NH<sub>3</sub>T)  
 3 - Presença de Substâncias Tóxicas (As; CN<sup>-</sup>; Pb; Cu<sub>diss</sub>; Zn; Cr; Cd; Fenóis Totais; Hg)

Curso d'água	Estações
Rio Paranaíba	PB025, PB031 e PB034
Rio Tijuco	PB027 e PB046
Rio da Prata	PB029 e PB050
Rio São Domingos	PB033 e PB052
Rio Piedade	PB045
Rio Dourado	PB047
Rio Babilônia	PB048
Ribeirão Monte Alegre	PB049
Rio São Jerônimo	PB051
Rio Arantes	PB053
Ribeirão Volta Grande	PB054
