BAIXO RIO GRANDE - UPGRH GD8

PANORAMA DA QUALIDADE DAS ÁGUAS SUPERFICIAIS

QUARTO TRIMESTRE DE 2014

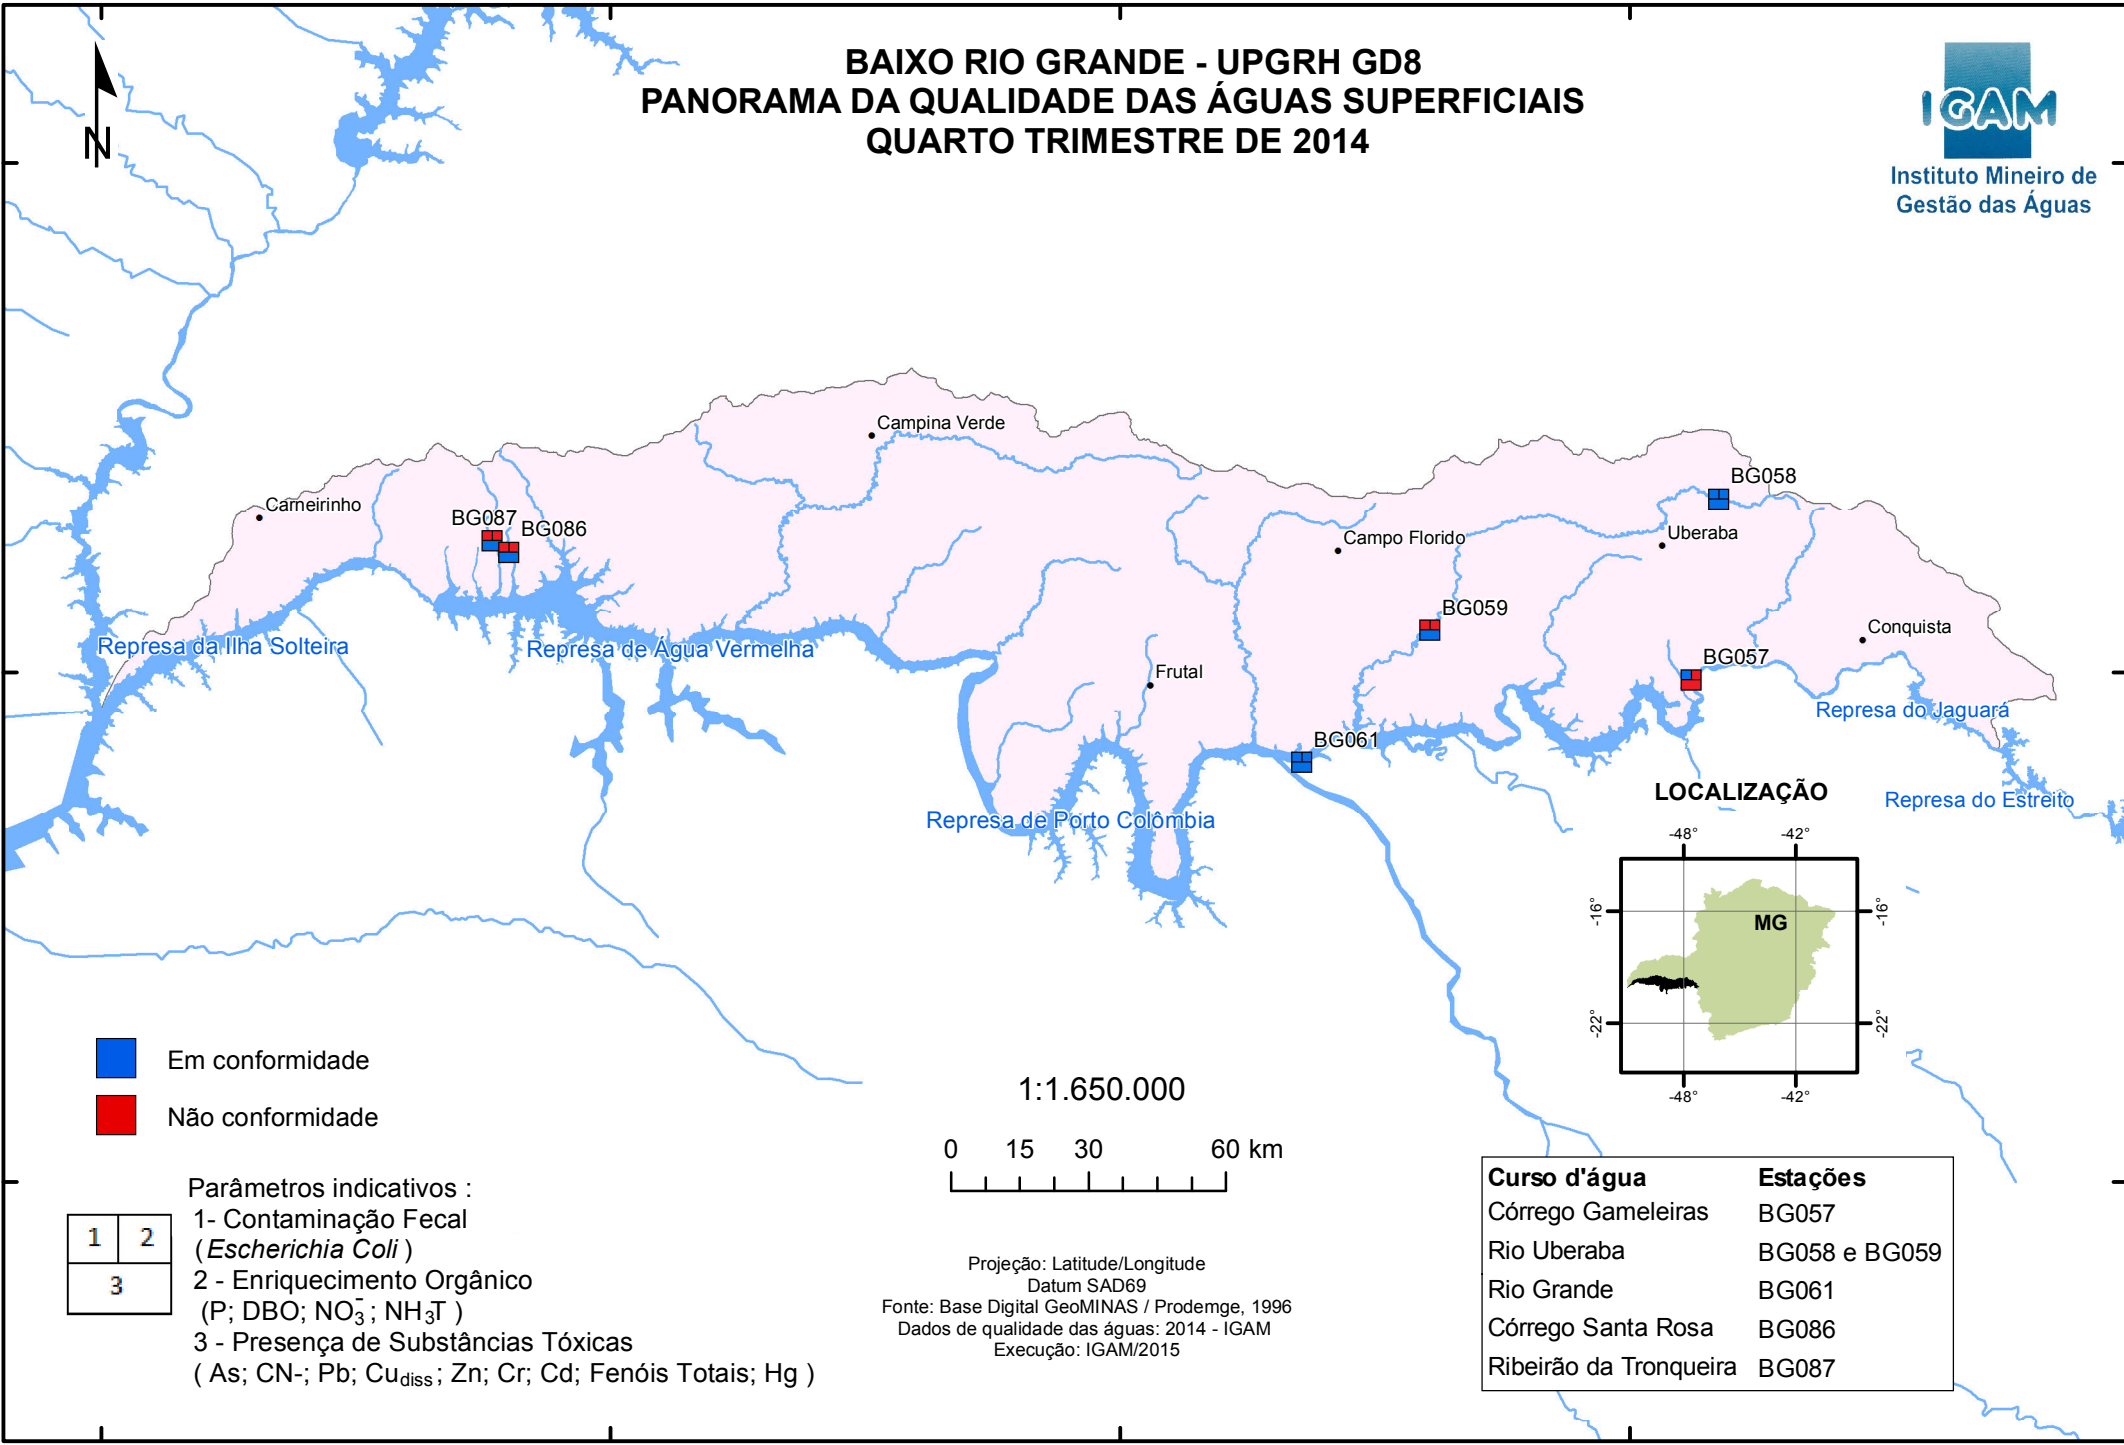
- Em conformidade
- Não conformidade

Parâmetros indicativos :

- 1- Contaminação Fecal (*Escherichia Coli*)
- 2 - Enriquecimento Orgânico (P; DBO; NO₃⁻; NH₃T)
- 3 - Presença de Substâncias Tóxicas (As; CN⁻; Pb; Cu_{diss}; Zn; Cr; Cd; Fenóis Totais; Hg)

Curso d'água	Estações
Córrego Gameleiras	BG057
Rio Uberaba	BG058 e BG059
Rio Grande	BG061
Córrego Santa Rosa	BG086
Ribeirão da Tronqueira	BG087
