BACIA DO RIO CARATINGA - UPGRH DO5

PANORAMA DA QUALIDADE DAS ÁGUAS SUPERFICIAIS

2014

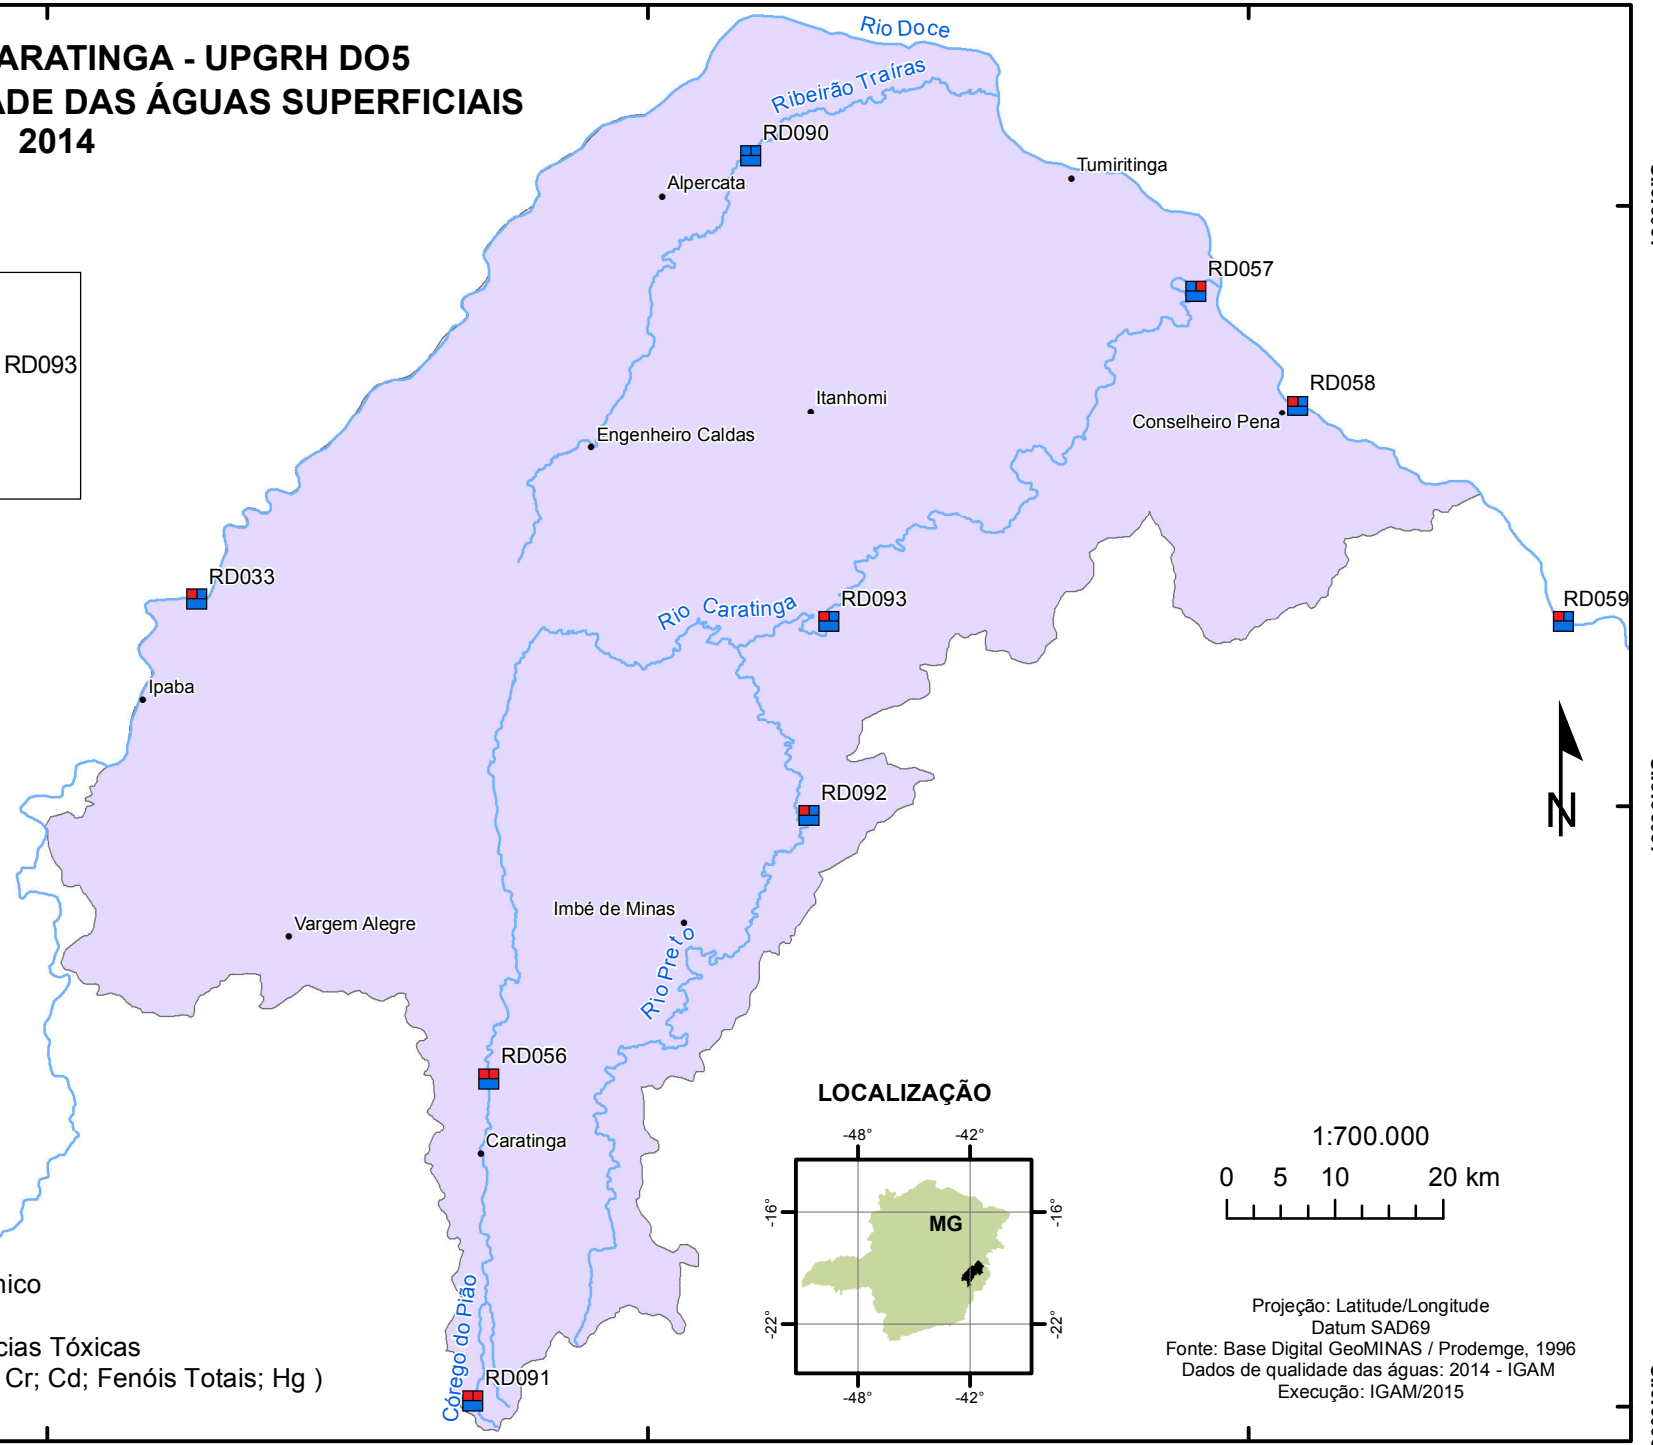
Curso d'água	Estação
Rio Doce	RD033 e RD058
Rio Caratinga	RD056, RD057 e RD093
Ribeirão Traíras	RD090
Córrego do Pião	RD091
Rio Preto	RD092

Parâmetros indicativos :

- 1 - Contaminação Fecal (*Escherichia Coli*)
- 2 - Enriquecimento Orgânico (P; DBO; NO₃⁻; NH₃T)
- 3 - Presença de Substâncias Tóxicas (As; CN⁻; Pb; Cu_{diss}; Zn; Cr; Cd; Fenóis Totais; Hg)
