# BACIAS DOS RIOS JEQUITÁI E PACUÍ - UPGRH SF6

## PANORAMA DA QUALIDADE DAS ÁGUAS SUPERFICIAIS

### TERCEIRO TRIMESTRE DE 2015

Instituto Mineiro de  
Gestão das Águas

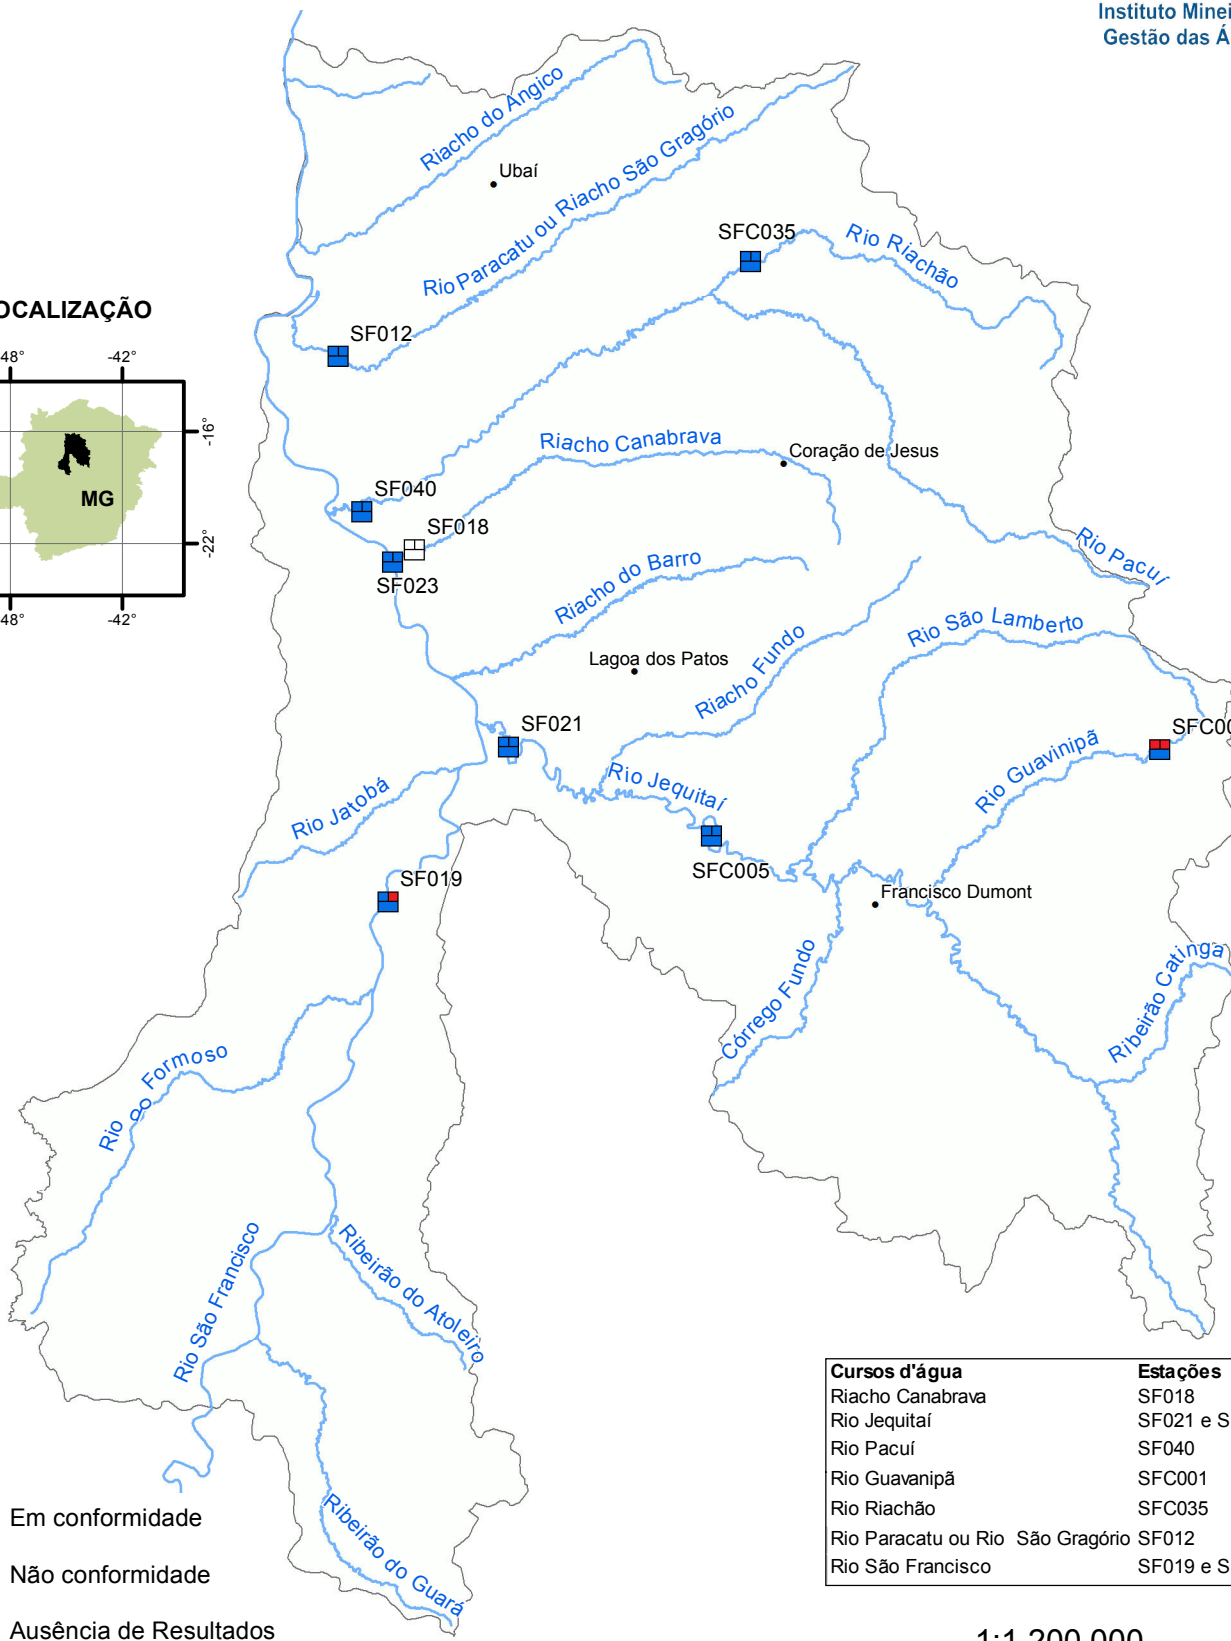
- Em conformidade
- Não conformidade
- Ausência de Resultados

Cursos d'água	Estações
Riacho Canabrava	SF018
Rio Jequitá	SF021 e SFC005
Rio Pacuí	SF040
Rio Guavinipã	SFC001
Rio Riachão	SFC035
Rio Paracatu ou Rio São Gragório	SF012
Rio São Francisco	SF019 e SF023

#### Parâmetros indicativos :

- 1- Contaminação Fecal (*Escherichia Coli*)
- 2 - Enriquecimento Orgânico (P; DBO; NO<sub>3</sub><sup>-</sup>; NH<sub>3</sub>T)
- 3 - Presença de Substâncias Tóxicas (As; CN<sup>-</sup>; Pb; Cu<sub>dis</sub>; Zn; Cr; Cd; Fenóis Totais; Hg)
