BAIXO RIO GRANDE - UPGRH GD8 PANORAMA DA QUALIDADE DAS ÁGUAS SUPERFICIAIS - 2015

Instituto Mineiro de
Gestão das Águas

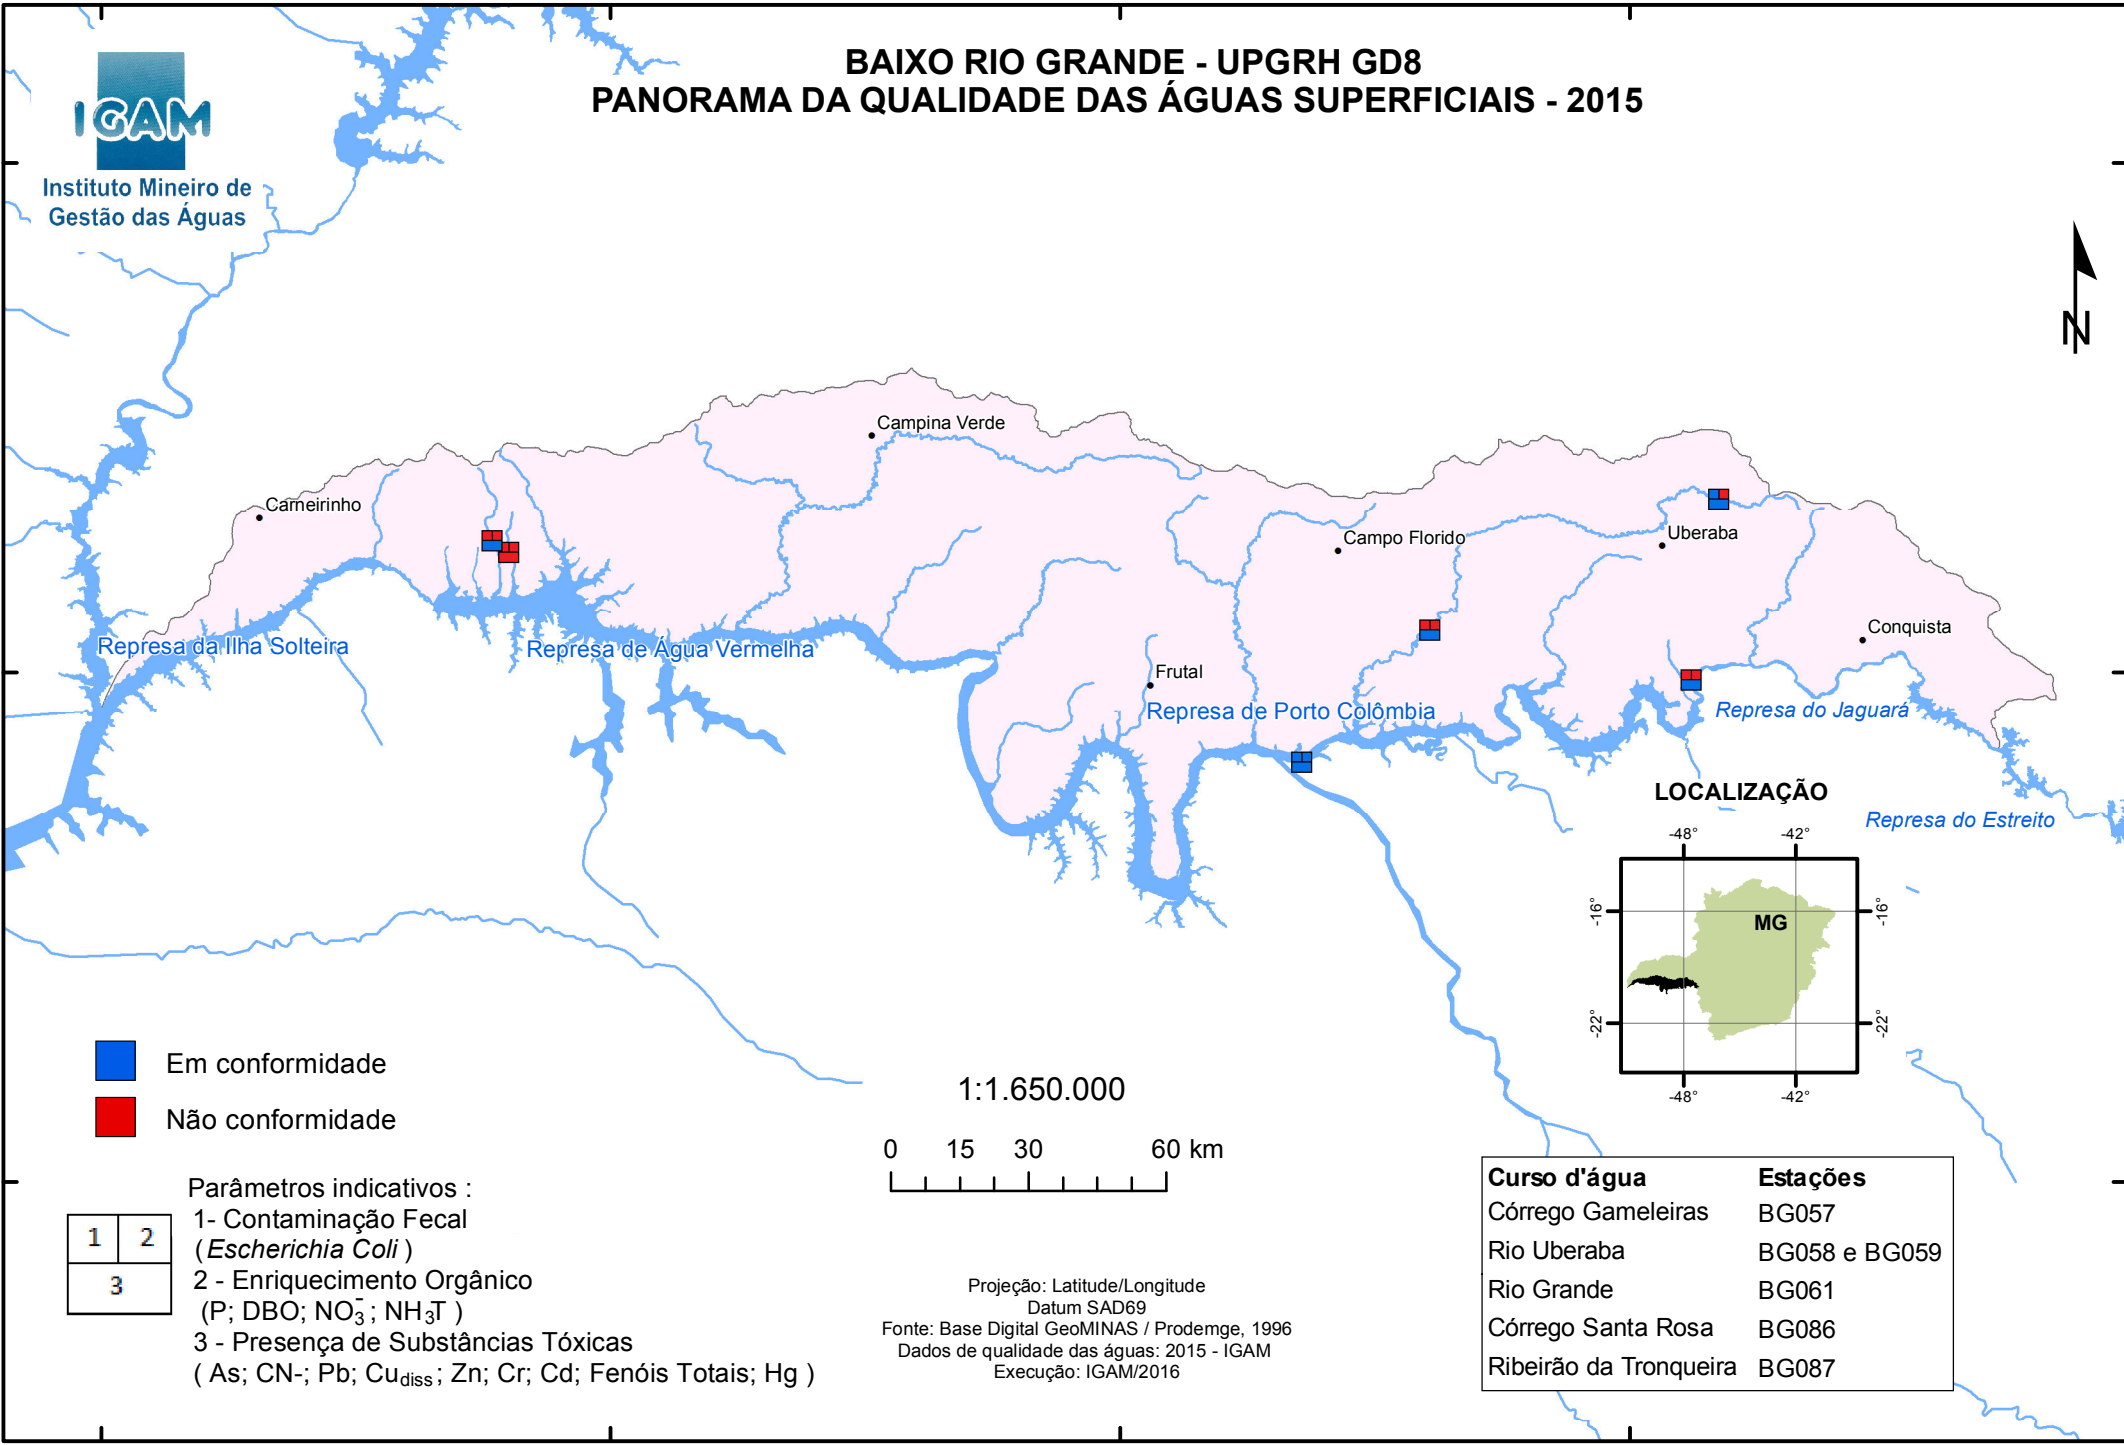
- Em conformidade
- Não conformidade

Parâmetros indicativos :
 1- Contaminação Fecal
 (*Escherichia Coli*)
 2 - Enriquecimento Orgânico
 (P; DBO; NO₃⁻; NH₃T)
 3 - Presença de Substâncias Tóxicas
 (As; CN⁻; Pb; Cu_{diss}; Zn; Cr; Cd; Fenóis Totais; Hg)

Curso d'água	Estações
Córrego Gameleiras	BG057
Rio Uberaba	BG058 e BG059
Rio Grande	BG061
Córrego Santa Rosa	BG086
Ribeirão da Tronqueira	BG087
