# BACIAS DOS RIOS ITABAPOANA (IB1) e ITAPEMIRIM (IP1) PANORAMA DA QUALIDADE DAS ÁGUAS SUPERFICIAIS TERCEIRO TRIMESTRE DE 2016

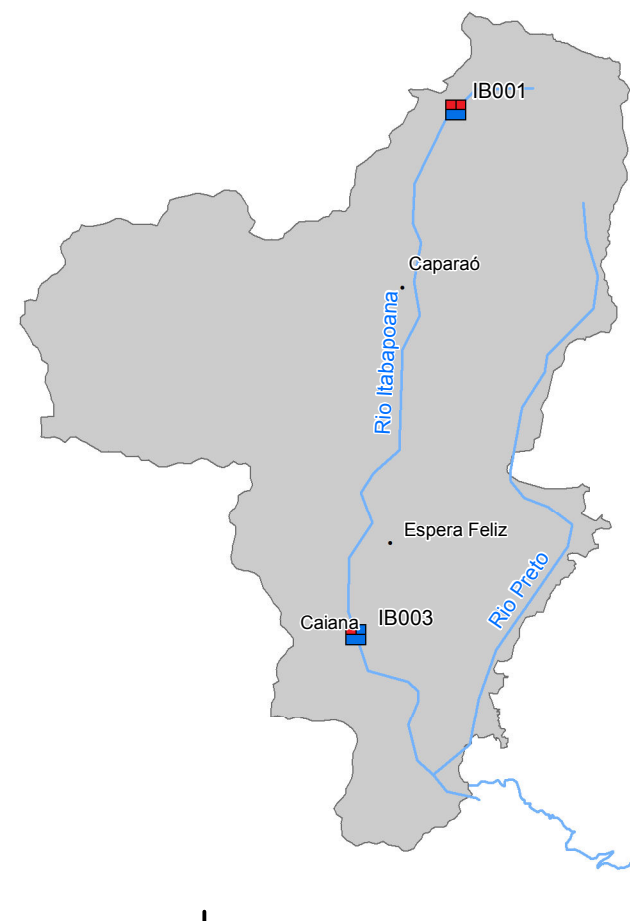
Curso d'água	Estação
Rio Caparaó	IB001
Rio São João	IB003
Rio Pardo	IP001
Córrego Boa Vista	IP003

- Em conformidade
- Não conformidade

Parâmetros indicativos :

- 1- Contaminação Fecal (*Escherichia Coli*)
- 2 - Enriquecimento Orgânico (P; DBO; NO<sub>3</sub><sup>-</sup>; NH<sub>3</sub>T<sup>+</sup>)
- 3 - Presença de Substâncias Tóxicas (As; CN<sup>-</sup>; Pb; Cu<sub>diss</sub>; Zn; Cr; Cd; Fenóis Totais; Hg)
