BACIAS DOS RIOS BURANHÉM (BU1), JUCURUÇU (JU1) e ITANHÉM (IN1)

PANORAMA DA QUALIDADE DAS ÁGUAS SUPERFICIAIS

PRIMEIRO TRIMESTRE DE 2017

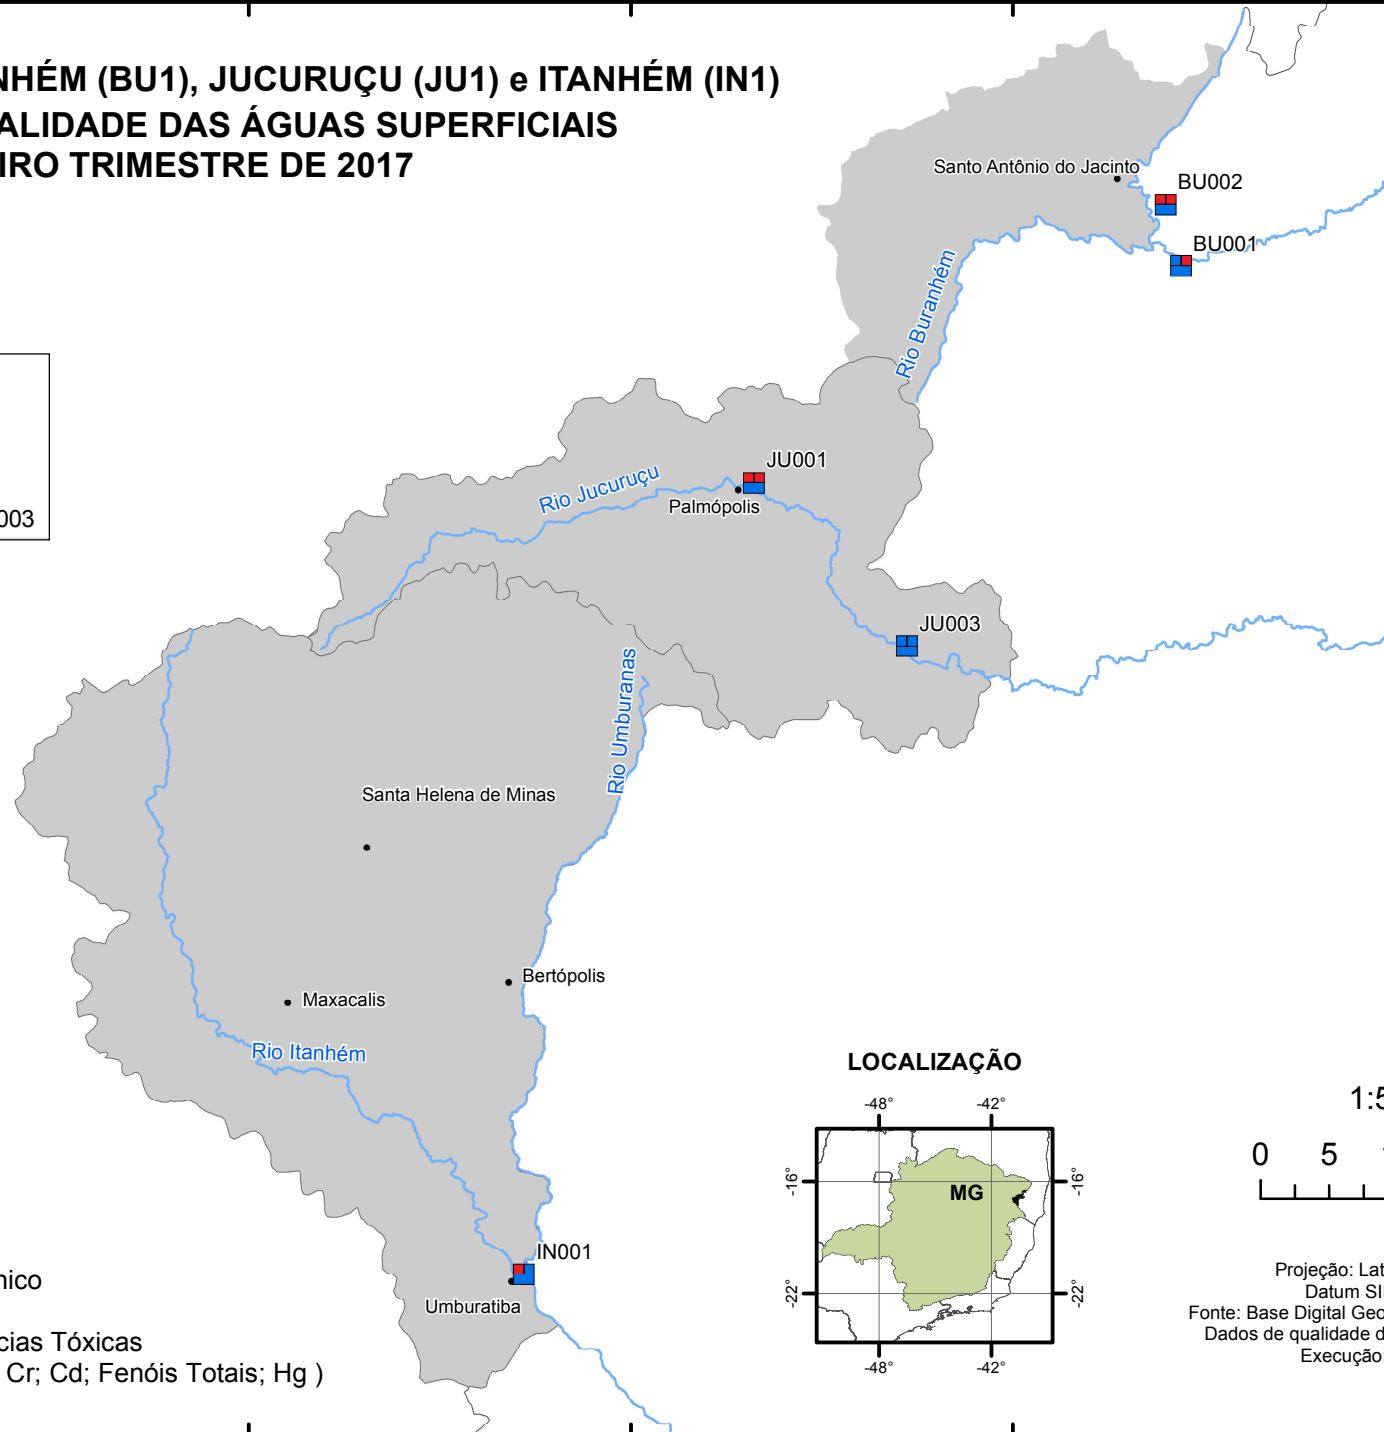
Curso d'água	Estação
Rio Buranhém	BU001
Córrego Manoel Santos	BU002
Rio Itanhém	IN001
Rio Jucuruçú	JU001 e JU003

Parâmetros indicativos :

1- Contaminação Fecal
(*Escherichia Coli*)

2 - Enriquecimento Orgânico
(P; DBO; NO₃⁻; NH₃T)

3 - Presença de Substâncias Tóxicas
(As; CN⁻; Pb; Cu_{diss}; Zn; Cr; Cd; Fenóis Totais; Hg)
