BACIA DO RIO PIRANGA - UPGRH DO1 PANORAMA DA QUALIDADE DAS ÁGUAS SUPERFICIAIS PRIMEIRO TRIMESTRE DE 2017

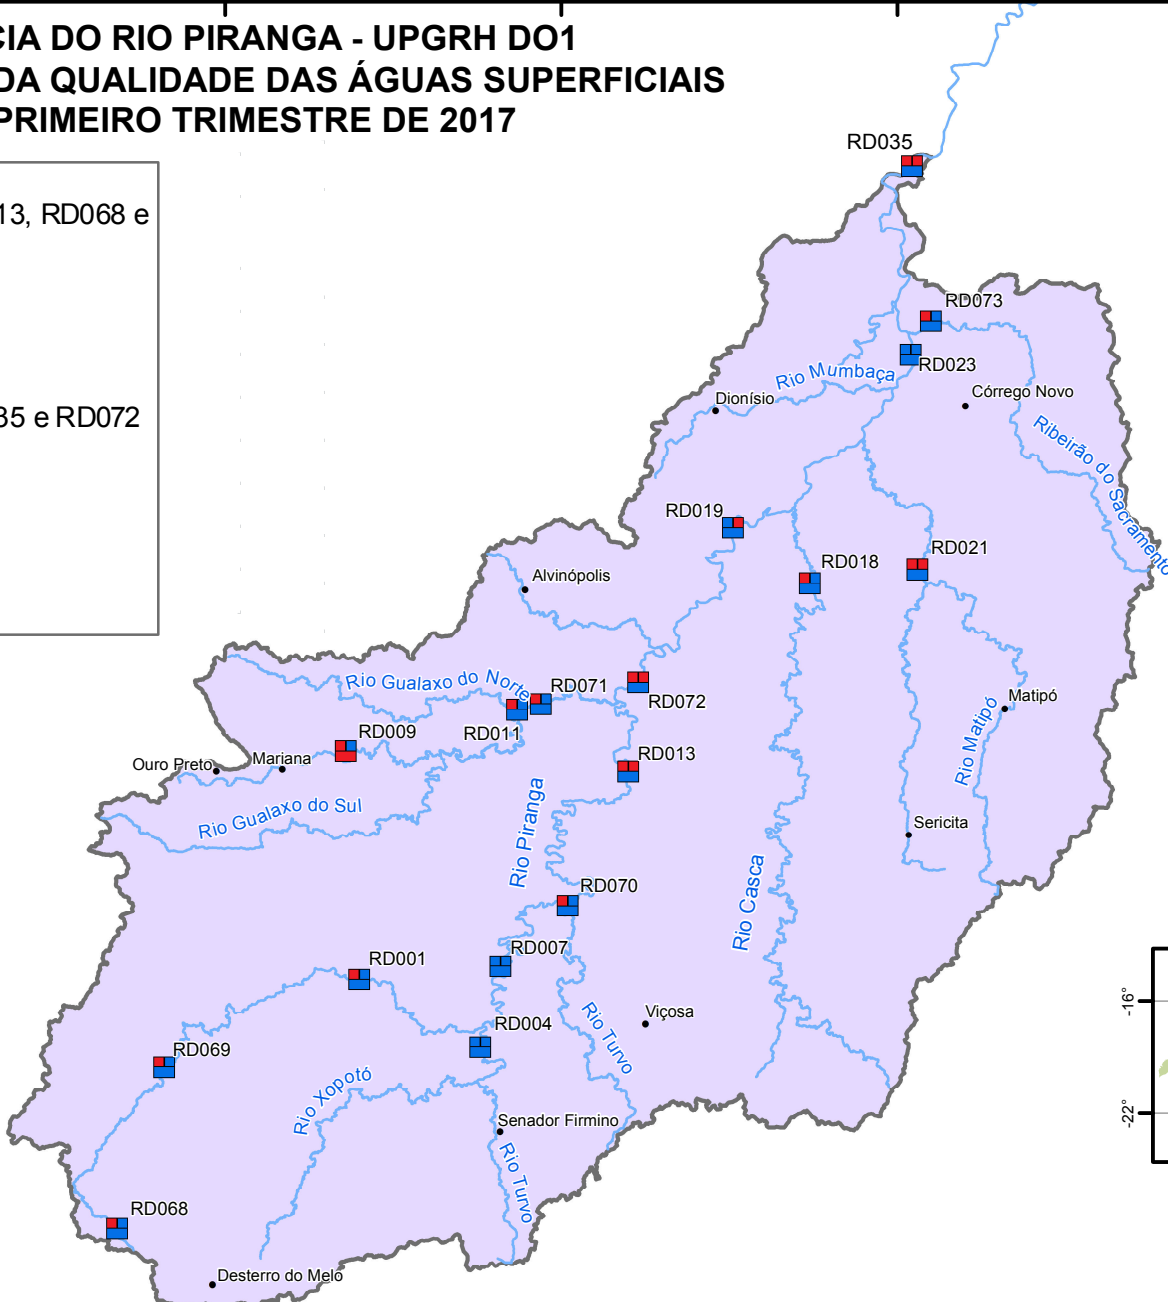
Curso d'água	Estação
Rio Piranga	RD001, RD004, RD013, RD068 e RD069
Rio Xopotó	RD004
Rio do Carmo	RD009 e RD071
Rio Casca	RD018
Rio Doce	RD019, RD023, RD035 e RD072
Rio Matipó	RD021
Rio Turvo	RD070
Rib. Do Sacramento	RD073
Rio Gualaxo do Norte	RD011

- 1- Contaminação Fecal (*Escherichia Coli*)
- 2 - Enriquecimento Orgânico (P; DBO; NO₃⁻; NH₃T)
- 3 - Presença de Substâncias Tóxicas (As; CN⁻; Pb; Cu_{diss}; Zn; Cr; Cd; Fenóis Totais; Hg)
