# BACIA DO RIO VERDE - UPGRH GD4

## PANORAMA DA QUALIDADE DAS ÁGUAS SUPERFICIAIS

### PRIMEIRO TRIMESTRE DE 2017

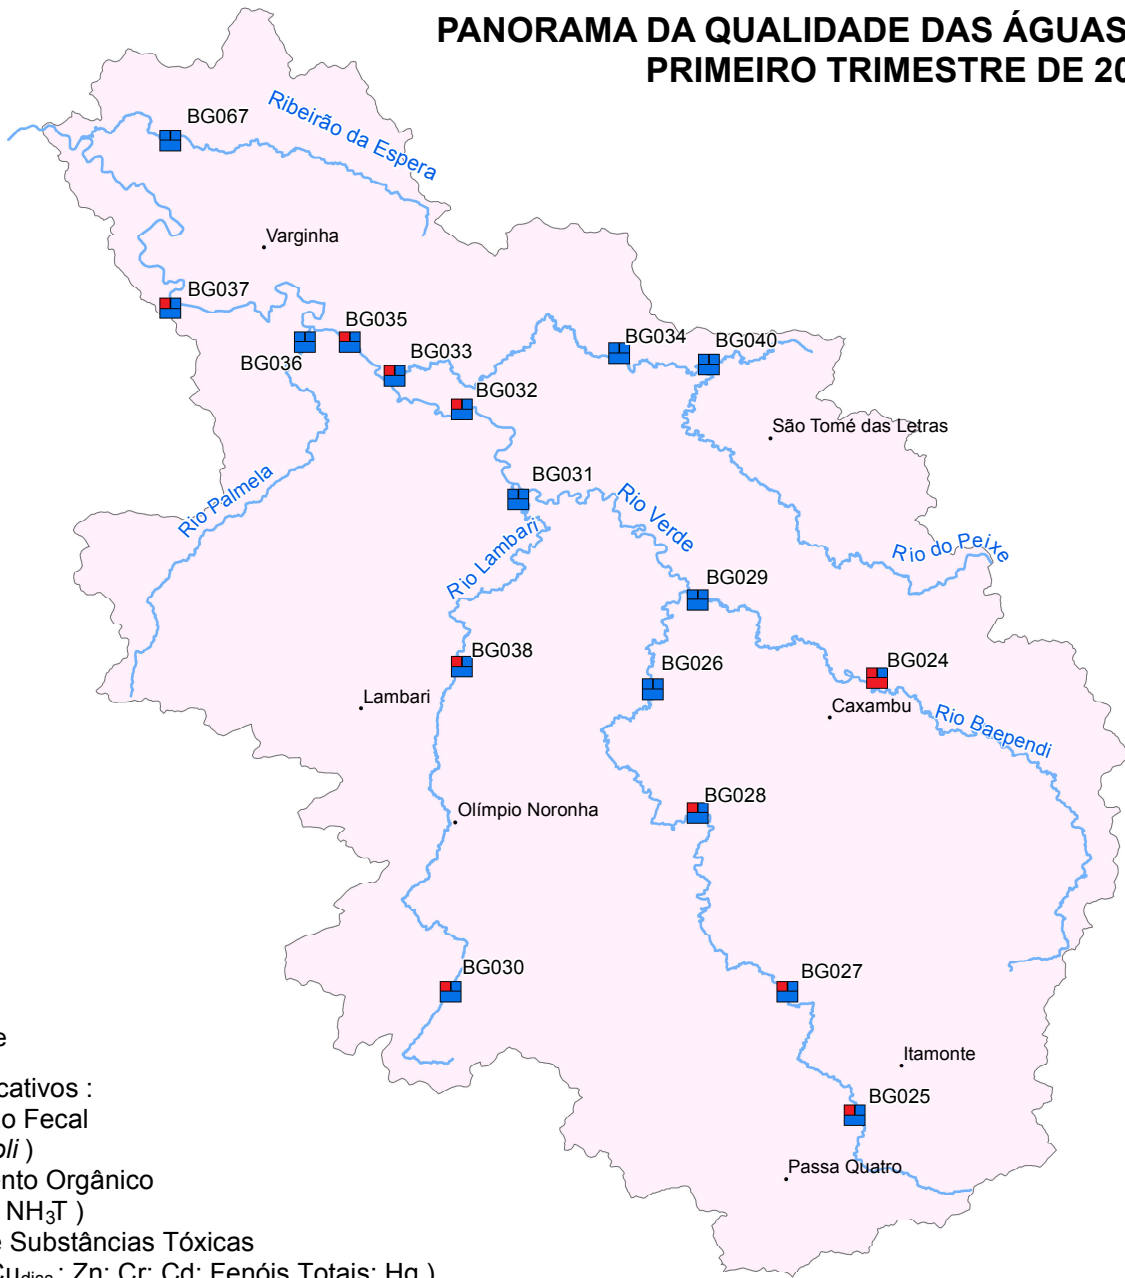
Curso d'água	Estações
Rio Baependi	BG024 e BG029
Rio Verde	BG025, BG026, BG027, BG028, BG032, BG035 e BG037
Rio Lambari	BG030, BG031 e BG038
Rio do Peixe	BG033 e BG034
Rio Palmela	BG036
Ribeirão Vermelho	BG040
Ribeirão da Espera	BG067

- Em conformidade
- Não conformidade

Parâmetros indicativos :

- 1- Contaminação Fecal (*Escherichia Coli*)
- 2 - Enriquecimento Orgânico (P; DBO; NO<sub>3</sub><sup>-</sup>; NH<sub>3</sub>T)
- 3 - Presença de Substâncias Tóxicas (As; CN<sup>-</sup>; Pb; Cu<sub>diss</sub>; Zn; Cr; Cd; Fenóis Totais; Hg)
