BACIA DO RIO DAS VELHAS - REDE DIRIGIDA DA BACIA DO RIBEIRÃO PAMPULHA

PANORAMA DA QUALIDADE DAS ÁGUAS SUPERFICIAIS

SEGUNDO TRIMESTRE DE 2016

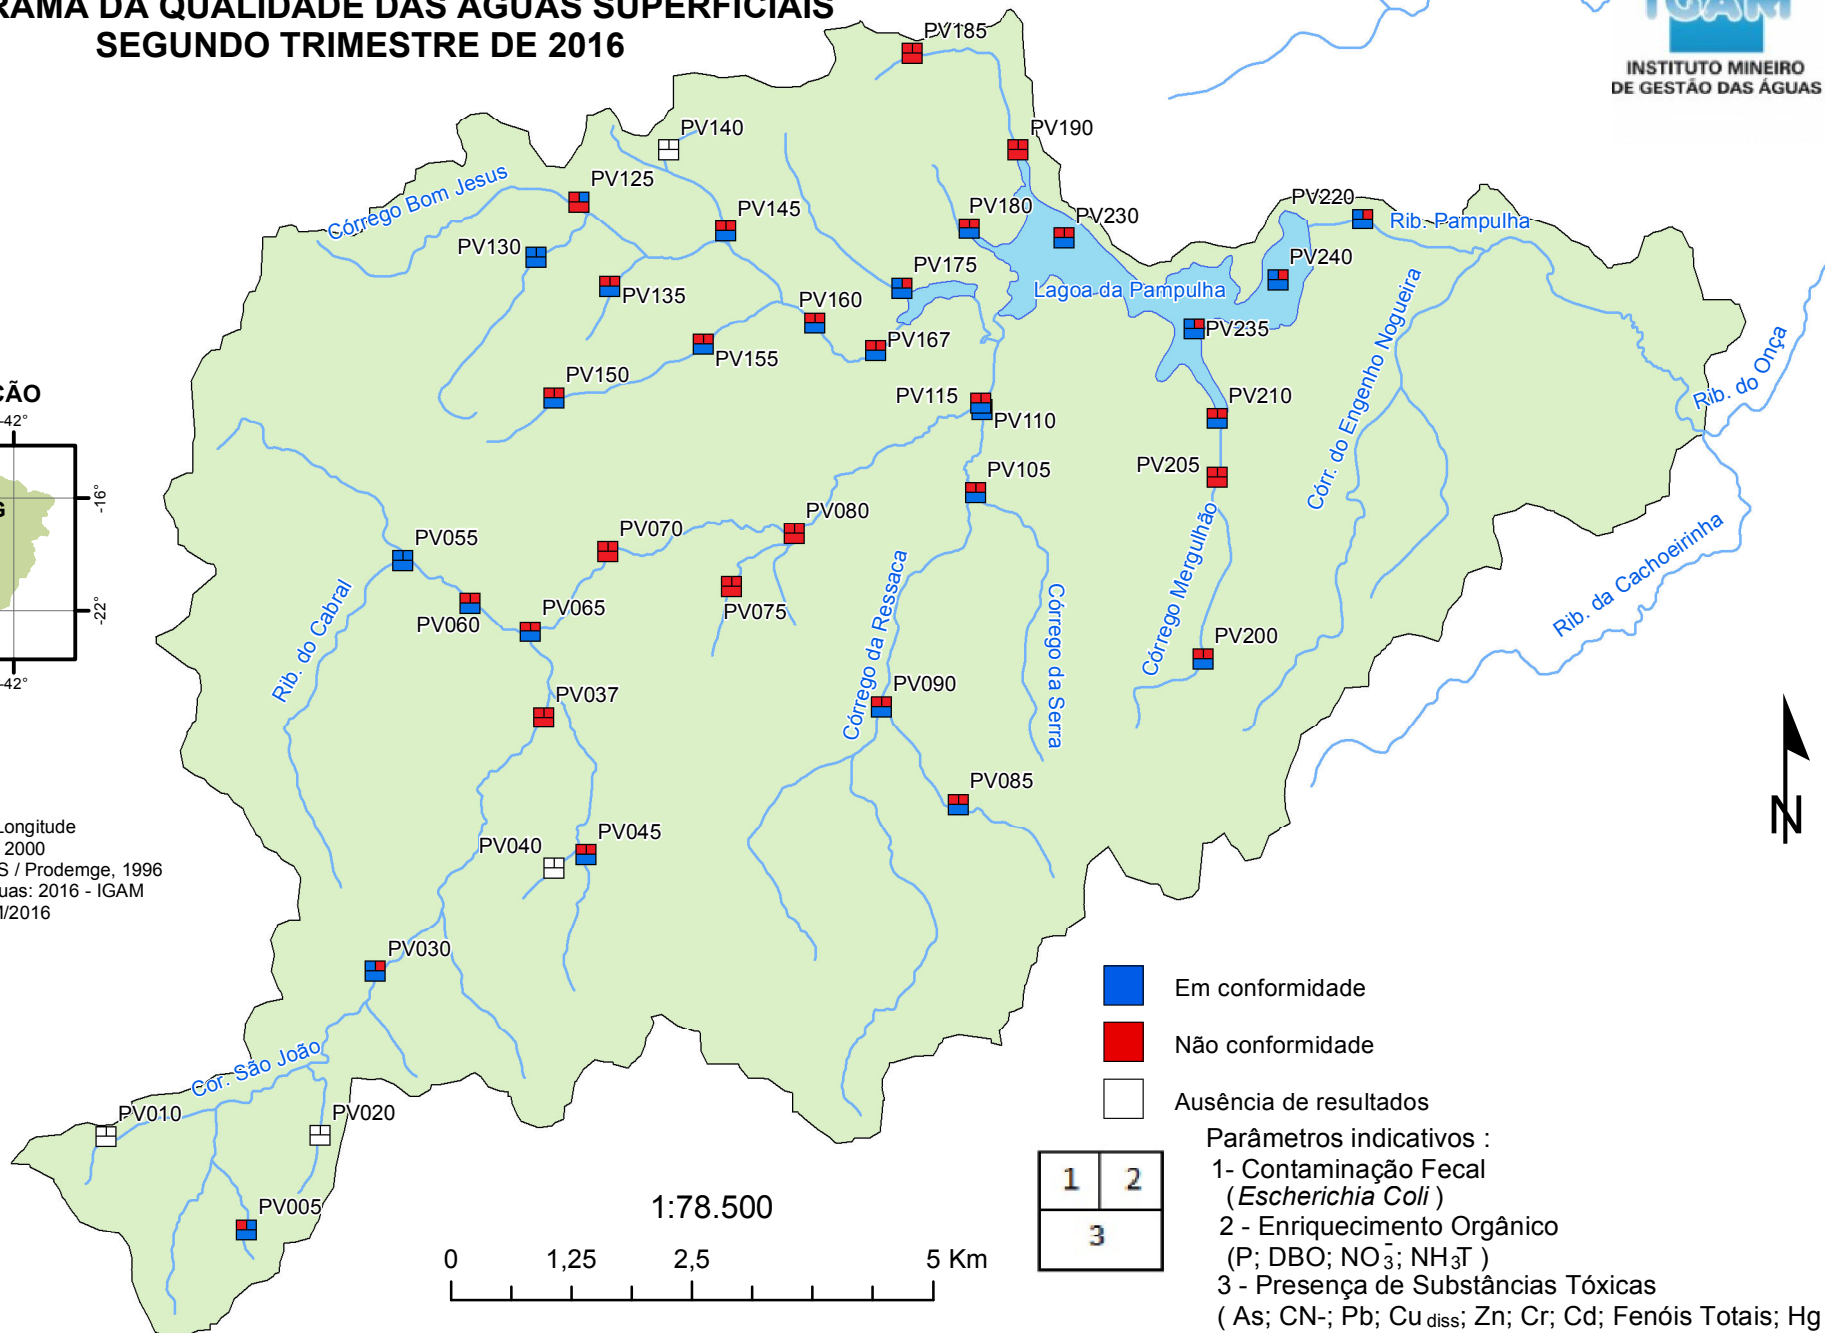
- Em conformidade
- Não conformidade
- Ausência de resultados

Parâmetros indicativos :

- 1- Contaminação Fecal (*Escherichia Coli*)
- 2 - Enriquecimento Orgânico (P; DBO; NO₃; NH₃T)
- 3 - Presença de Substâncias Tóxicas (As; CN⁻; Pb; Cu_{diss}; Zn; Cr; Cd; Fenóis Totais; Hg)
