## UPGRH GD8

## **Panorama da Qualidade da Água em 2017 na UPGRH GD8**

# BAIXO RIO GRANDE - UPGRH GD8

## PANORAMA DA QUALIDADE DAS ÁGUAS SUPERFICIAIS

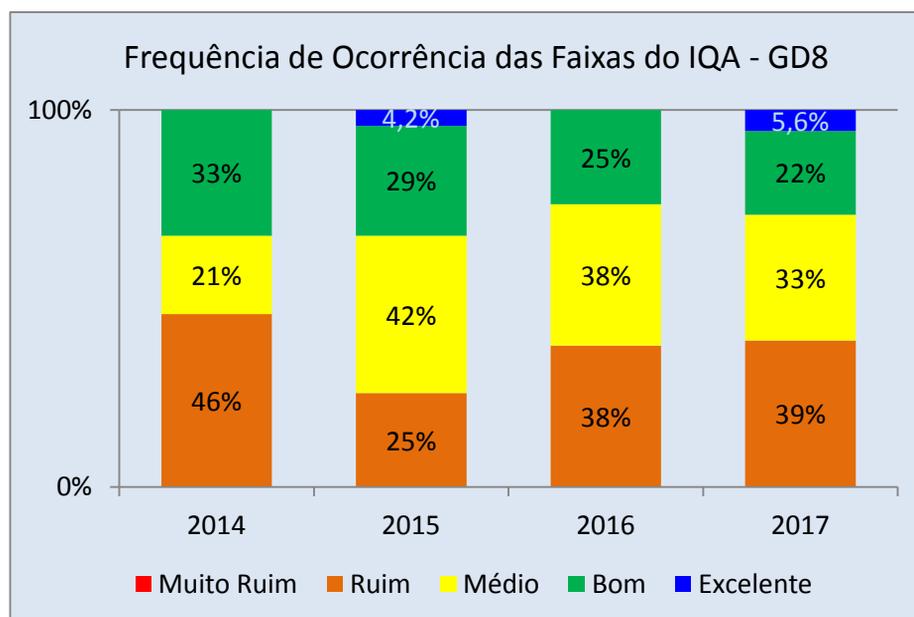
Na Figura 1 é apresentada a distribuição percentual das categorias do IQA para os anos de 2014 a 2017. De maneira geral a qualidade das águas na sub-bacia dos Afluentes Mineiros Baixo Grande apresentou melhoria em relação ao ano de 2016, em função do aumento da frequência de ocorrência de águas nas melhores faixas. Ressalta-se que a ocorrência da qualidade muito ruim não foi observada desde 2014.

Figura 1: Distribuição percentual das faixas do IQA na UPGRH GD8 para os anos de 2014 a 2017

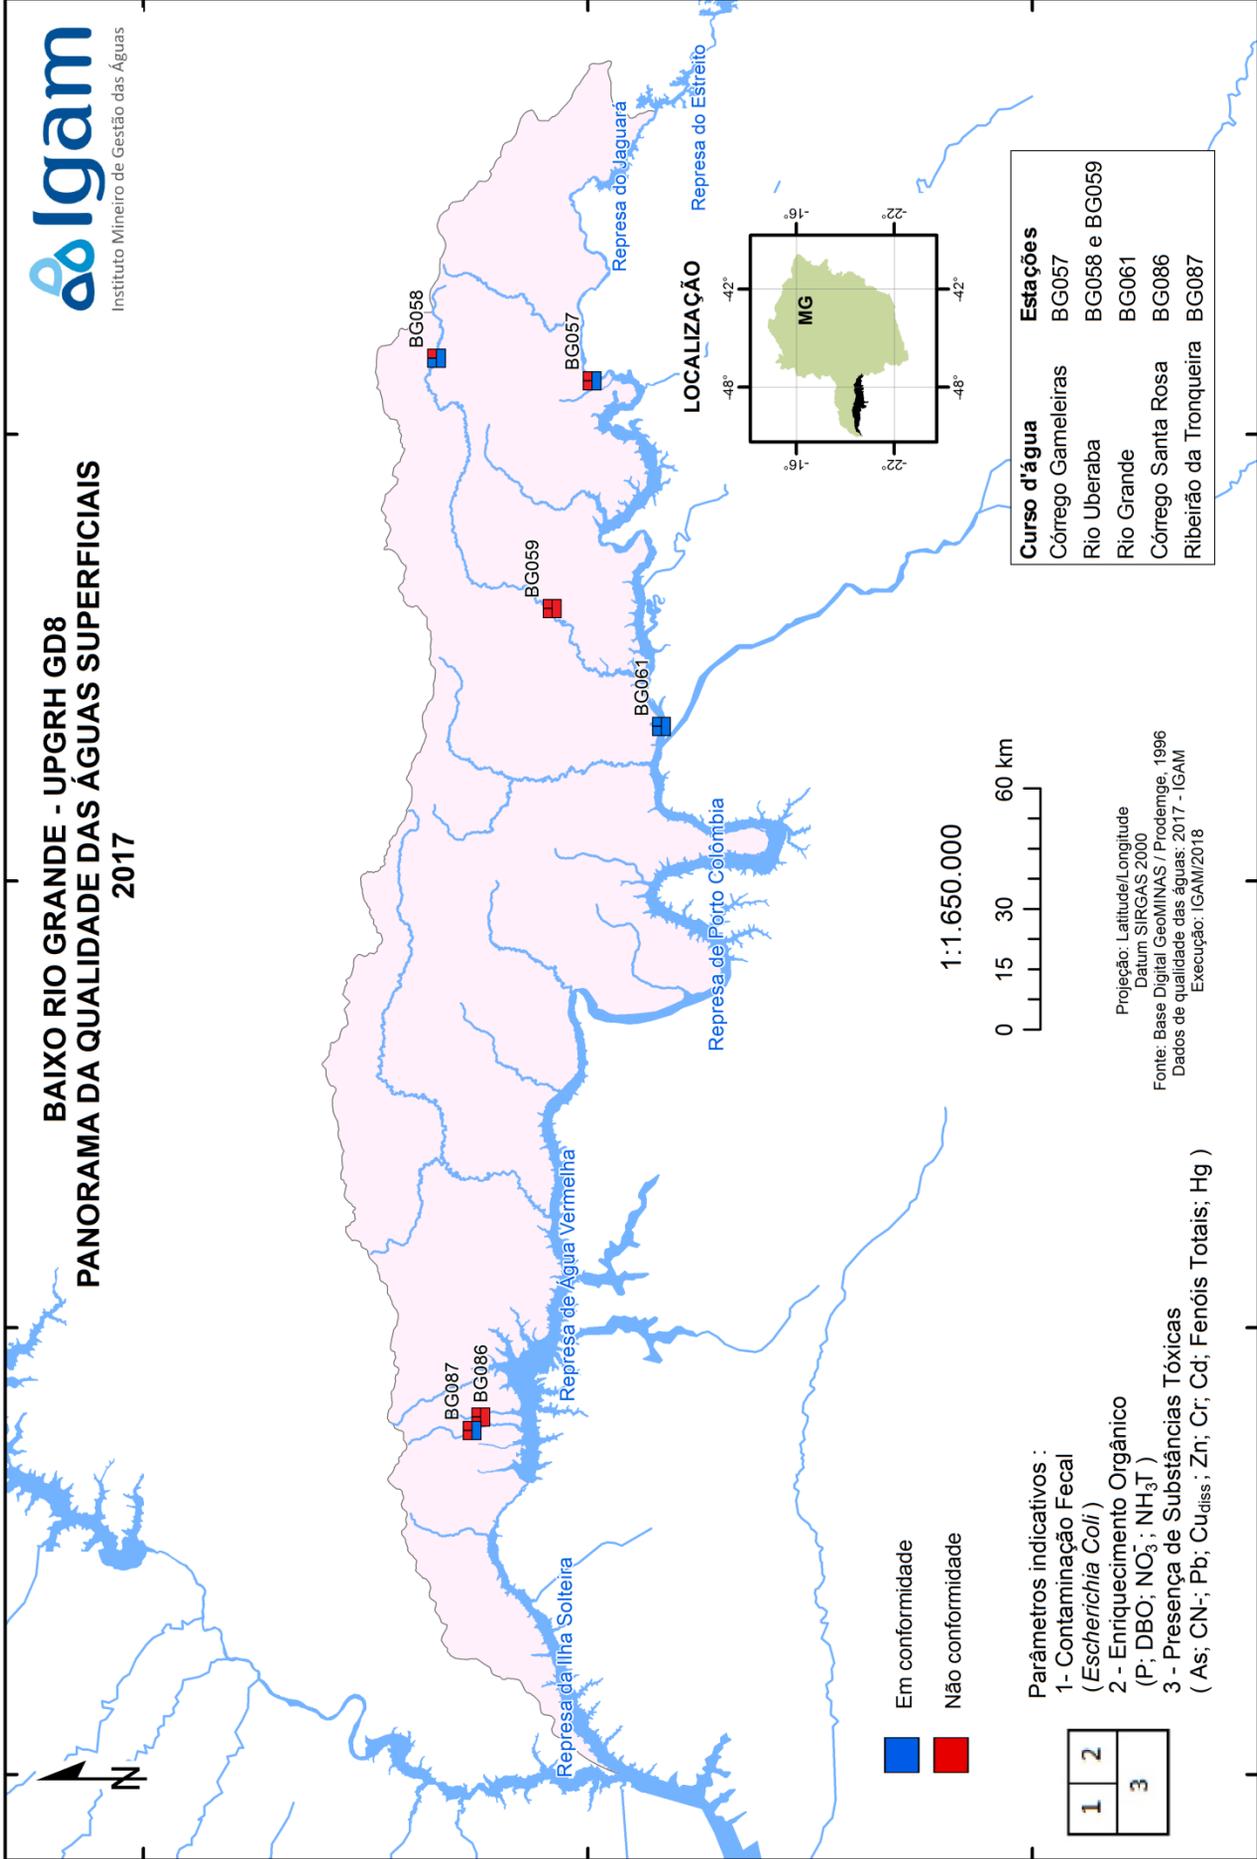
O mapa abaixo apresenta estações da bacia do Baixo rio Grande (GD8), onde cada estação de monitoramento foi avaliada segundo esses três indicativos. Considerou-se que se em pelo menos uma medição de um determinado parâmetro estivesse em desacordo com os limites da legislação, aquele parâmetro seria considerado em desconformidade no ano de 2017. A pior situação identificada no conjunto total dos resultados dos parâmetros define a situação do indicativo do período em consideração.

A coloração vermelha, no local selecionado para a representação do indicativo (1, 2 ou 3, de acordo com a legenda no mapa), indica que houve desconformidade para algum dos parâmetros avaliados e a azul indica que todos os parâmetros avaliados estiveram em conformidade.

- 1- Contaminação Fecal (*Escherichia Coli*)
- 2 - Enriquecimento Orgânico (P; DBO; NO<sub>3</sub><sup>-</sup>; NH<sub>3</sub>T)
- 3 - Presença de Substâncias Tóxicas (As; CN<sup>-</sup>; Pb; Cu<sub>diss</sub>; Zn; Cr; Cd; Fenóis Totais; Hg)

Considerando-se apenas os três grupos de parâmetros apresentados no mapa, na Tabela 1 são listados aqueles que não atenderam ao limite estabelecido para a classe de enquadramento nas estações de amostragem da UPGRH GD8 em 2017.
