BACIA DO RIO PIRANGA - UPGRH DO1

PANORAMA DA QUALIDADE DAS ÁGUAS SUPERFICIAIS

TERCEIRO TRIMESTRE DE 2017

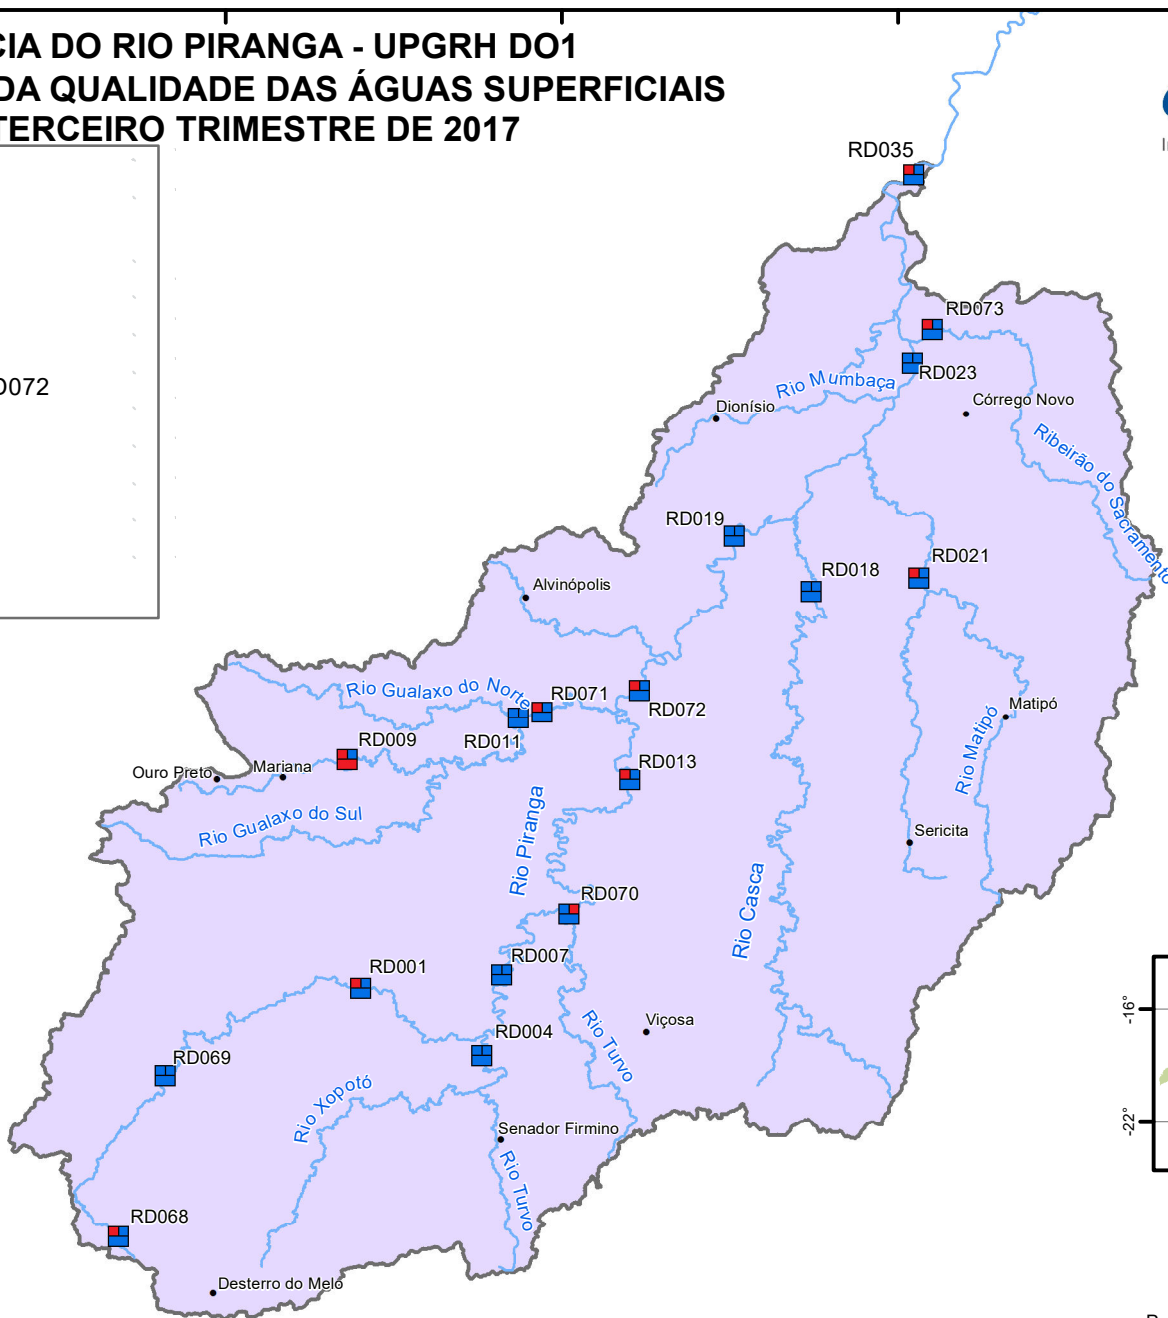
Curso d'água	Estação
Rio Piranga	RD001, RD013, RD068 e RD069
Rio Xopotó	RD004
Rio do Carmo	RD009 e RD071
Rio Casca	RD018
Rio Doce	RD019, RD023, RD035 e RD072
Rio Matipó	RD021
Rio Turvo	RD070
Rib. Do Sacramento	RD073
Rio Gualaxo do Norte	RD011

- Em conformidade
- Não conformidade

Parâmetros indicativos :

- 1 - Contaminação Fecal (*Escherichia Coli*)
- 2 - Enriquecimento Orgânico (P; DBO; NO₃⁻; NH₃T)
- 3 - Presença de Substâncias Tóxicas (As; CN⁻; Pb; Cu_{diss}; Zn; Cr; Cd; Fenóis Totais; Hg)
