BACIA DO RIO CARATINGA - UPGRH DO5

PANORAMA DA QUALIDADE DAS ÁGUAS SUPERFICIAIS

TERCEIRO TRIMESTRE DE 2017

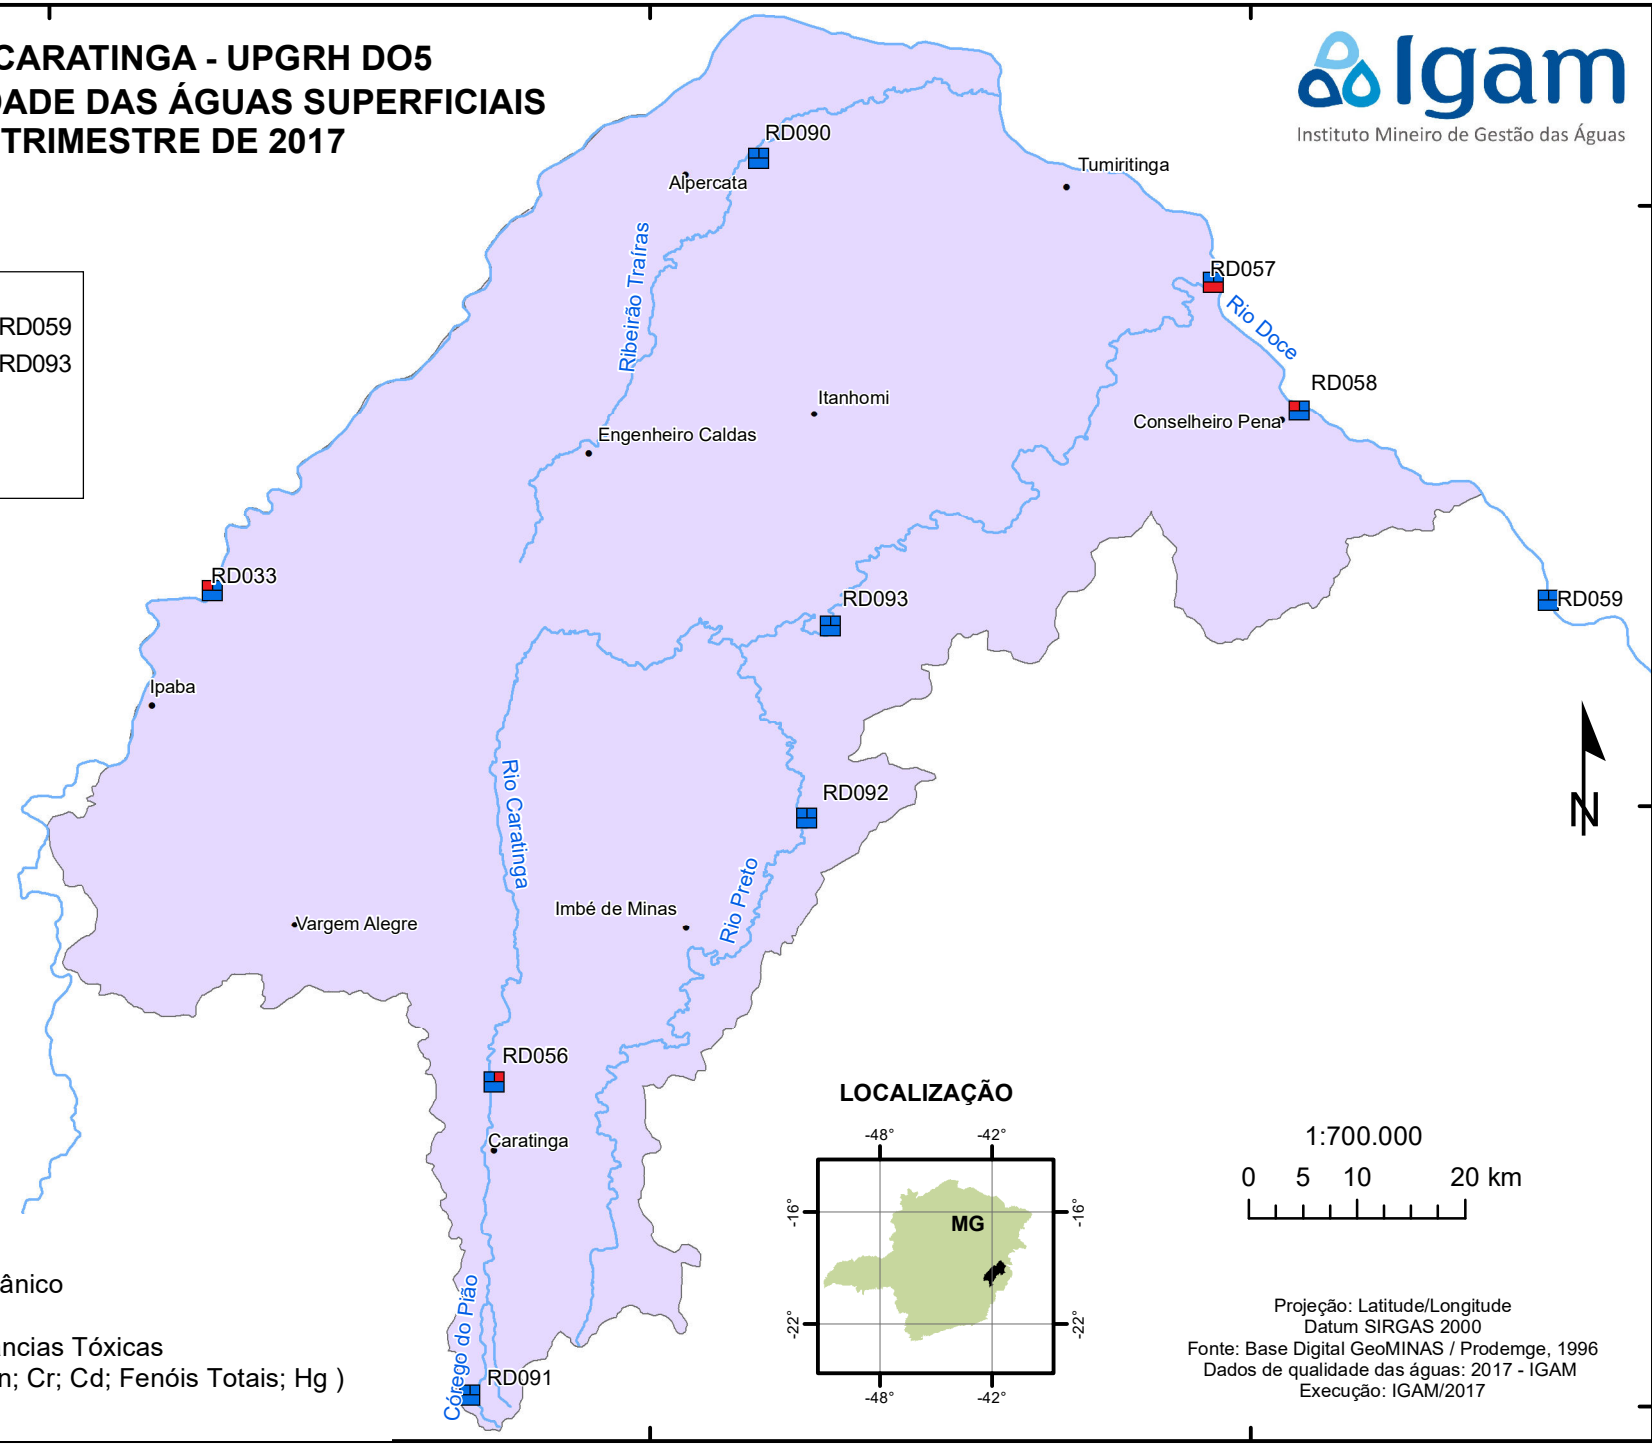
Curso d'água	Estação
Rio Doce	RD033, RD058 e RD059
Rio Caratinga	RD056, RD057 e RD093
Ribeirão Traíras	RD090
Córrego do Pião	RD091
Rio Preto	RD092

Parâmetros indicativos :

- 1 - Contaminação Fecal (*Escherichia Coli*)
- 2 - Enriquecimento Orgânico (P; DBO; NO₃⁻; NH₃T)
- 3 - Presença de Substâncias Tóxicas (As; CN⁻; Pb; Cu_{diss}; Zn; Cr; Cd; Fenóis Totais; Hg)
