BAIXO RIO GRANDE - UPGRH GD8

PANORAMA DA QUALIDADE DAS ÁGUAS SUPERFICIAIS

TERCEIRO TRIMESTRE DE 2017

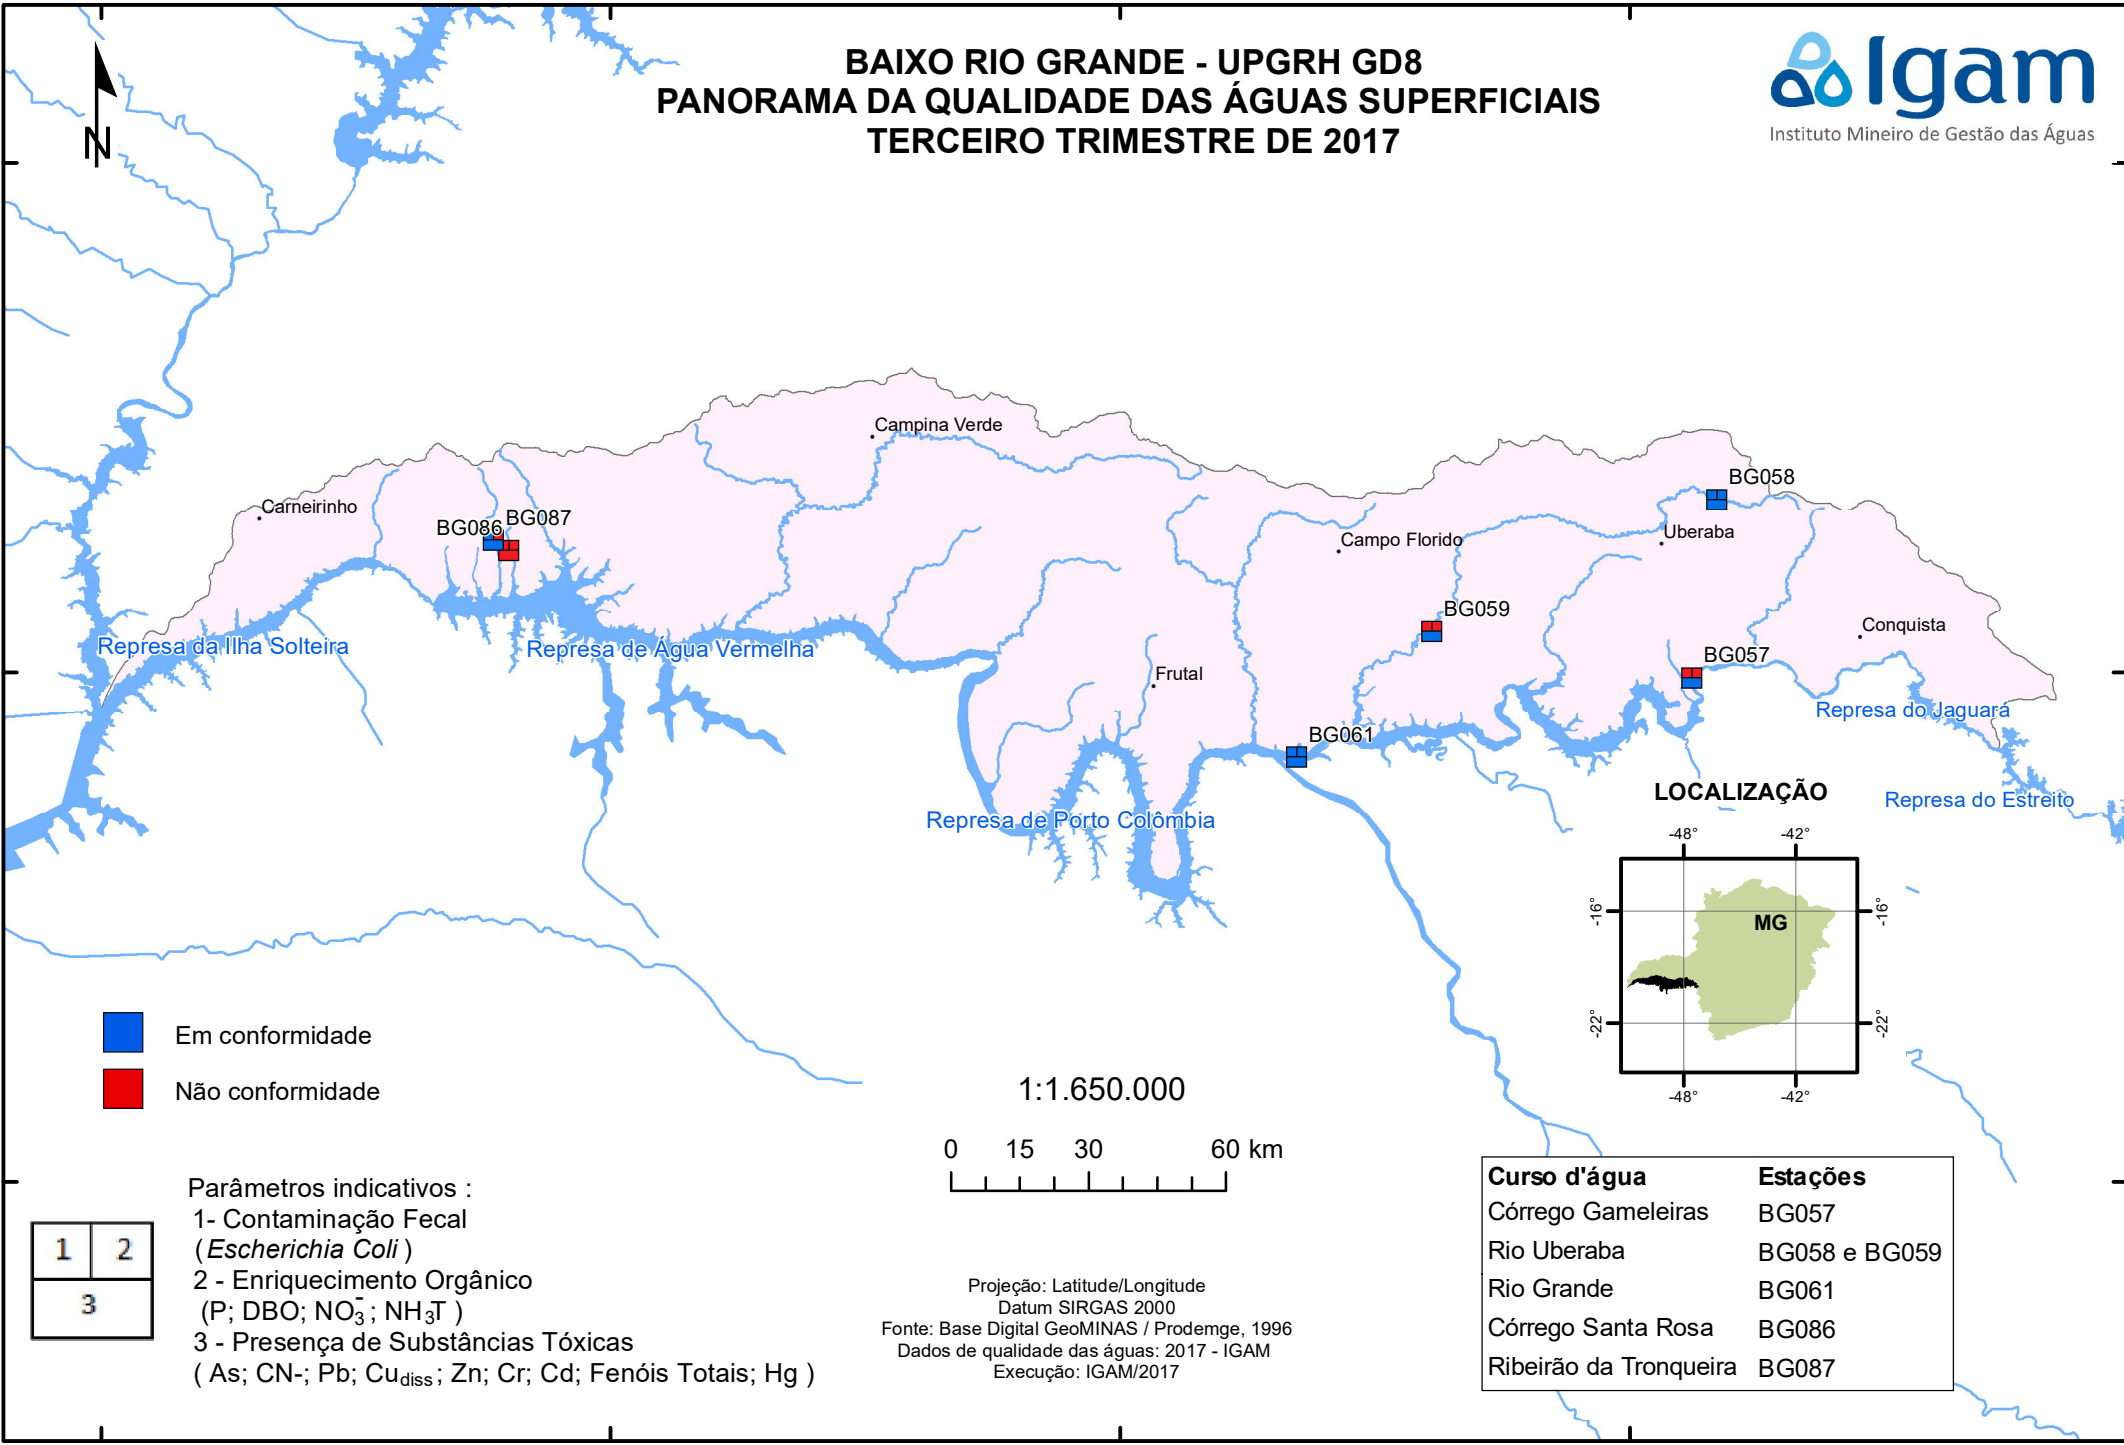
- Em conformidade
- Não conformidade

Parâmetros indicativos :

- 1- Contaminação Fecal (*Escherichia Coli*)
- 2 - Enriquecimento Orgânico (P; DBO; NO₃⁻; NH₃T)
- 3 - Presença de Substâncias Tóxicas (As; CN⁻; Pb; Cu_{diss}; Zn; Cr; Cd; Fenóis Totais; Hg)
