BAIXO RIO GRANDE - UPGRH GD8 PANORAMA DA QUALIDADE DAS ÁGUAS SUPERFICIAIS PRIMEIRO TRIMESTRE DE 2018

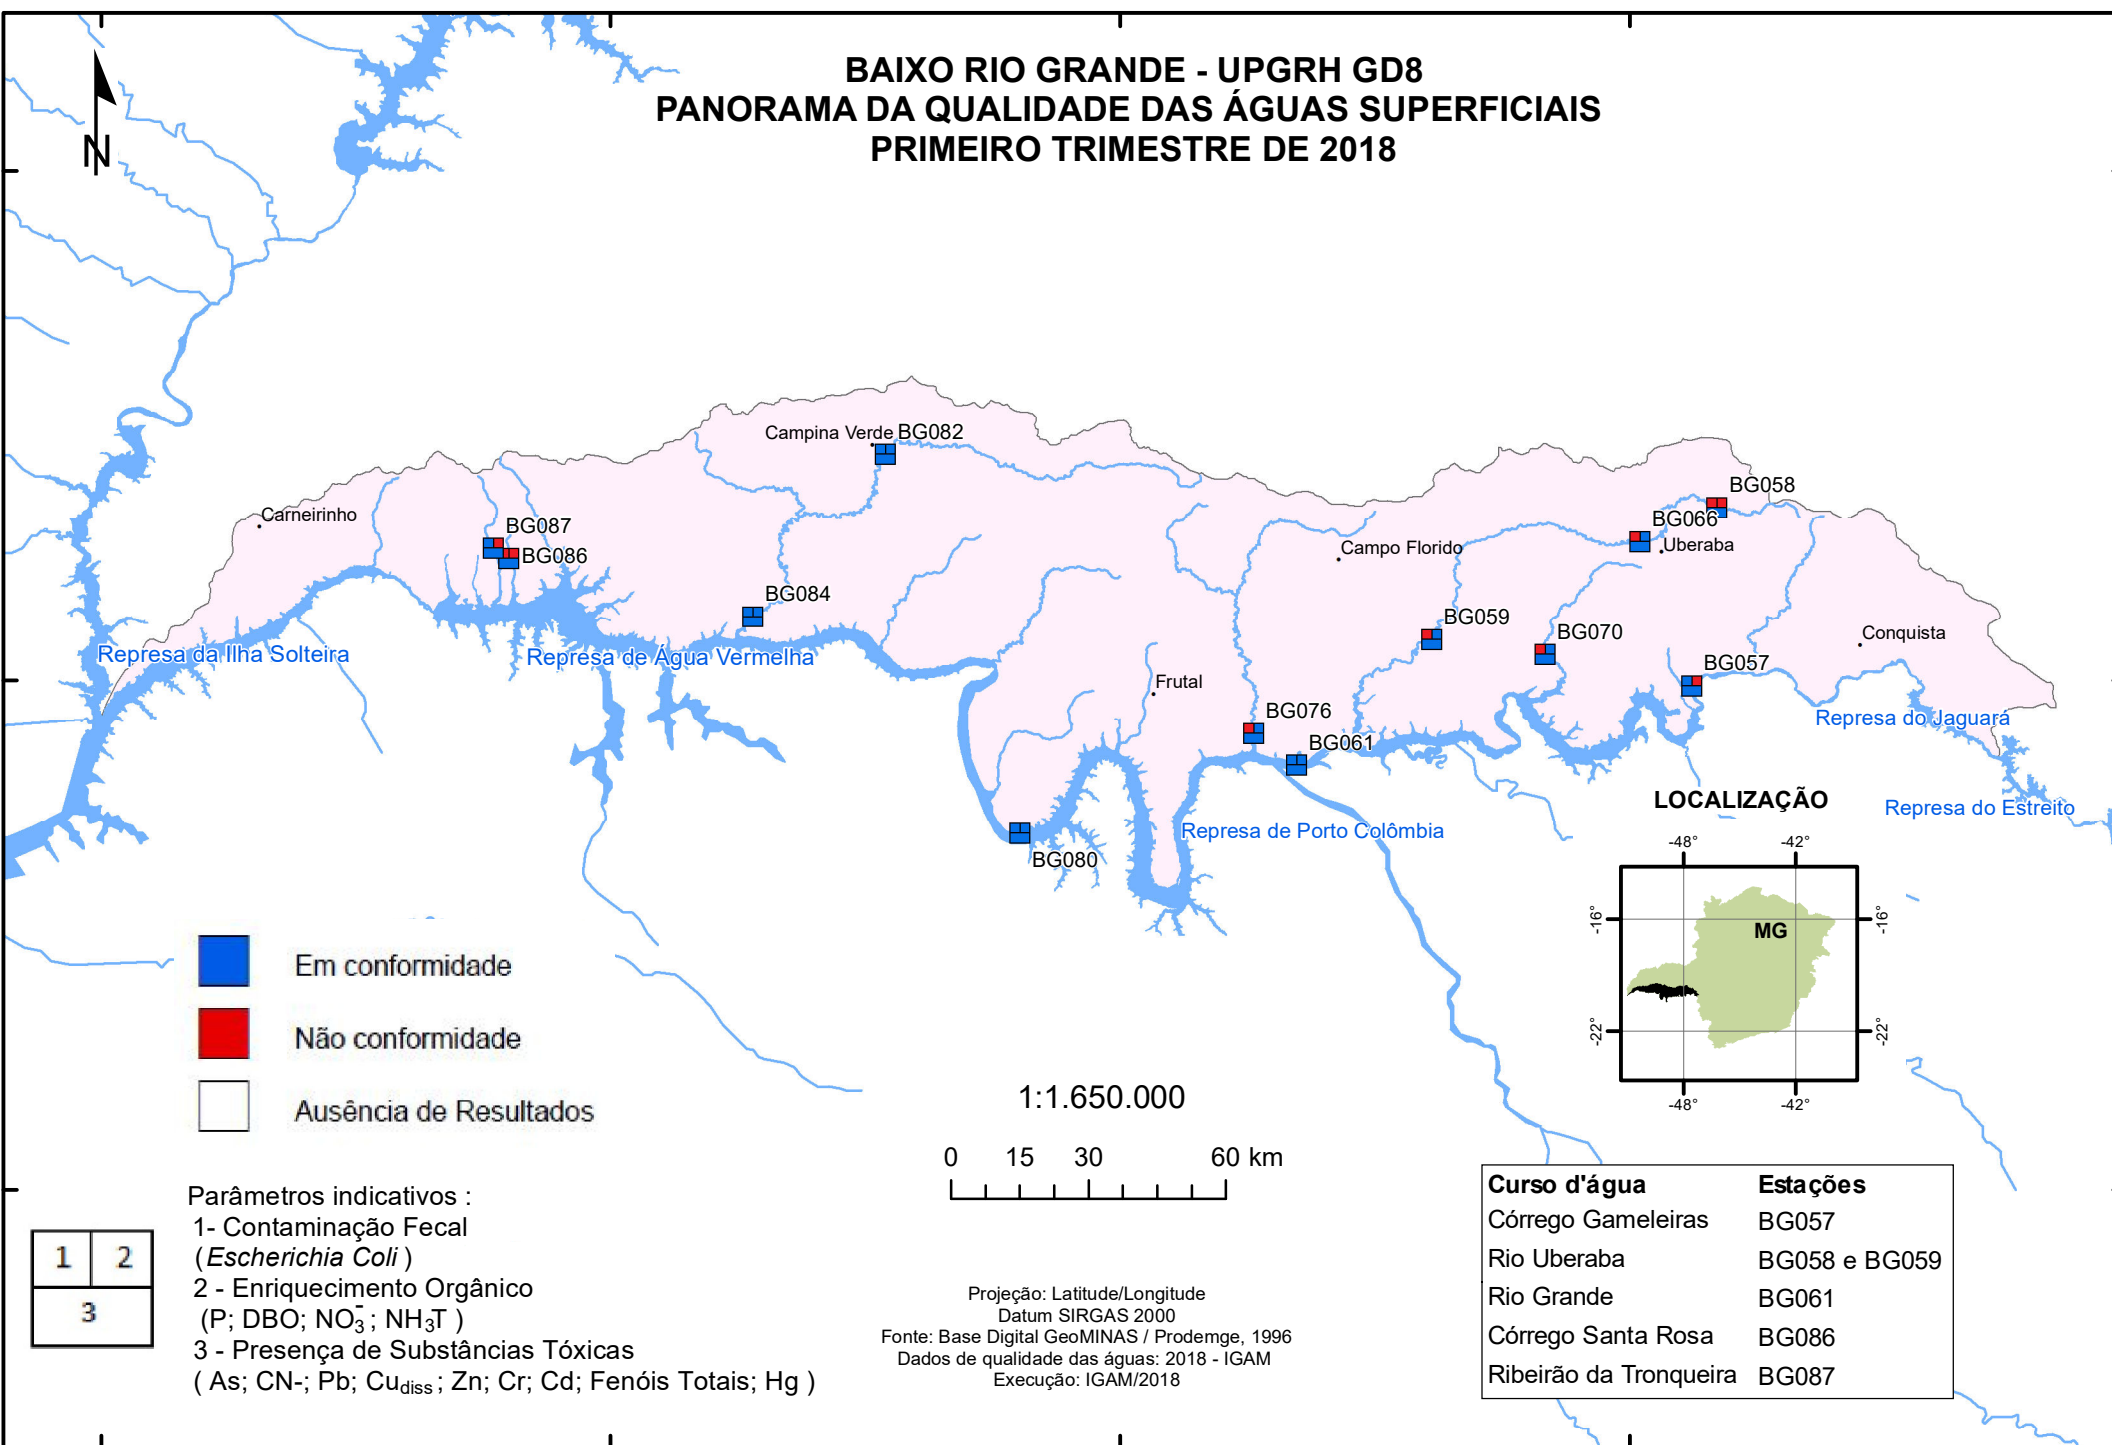
- Em conformidade
- Não conformidade
- Ausência de Resultados

Parâmetros indicativos :
 1- Contaminação Fecal
 (*Escherichia Coli*)
 2 - Enriquecimento Orgânico
 (P; DBO; NO₃⁻; NH₃T)
 3 - Presença de Substâncias Tóxicas
 (As; CN⁻; Pb; Cu_{diss}; Zn; Cr; Cd; Fenóis Totais; Hg)

Curso d'água	Estações
Córrego Gameleiras	BG057
Rio Uberaba	BG058 e BG059
Rio Grande	BG061
Córrego Santa Rosa	BG086
Ribeirão da Tronqueira	BG087
