BACIA DO RIO PIRANGA - UPGRH DO1

PANORAMA DA QUALIDADE DAS ÁGUAS SUPERFICIAIS

2019

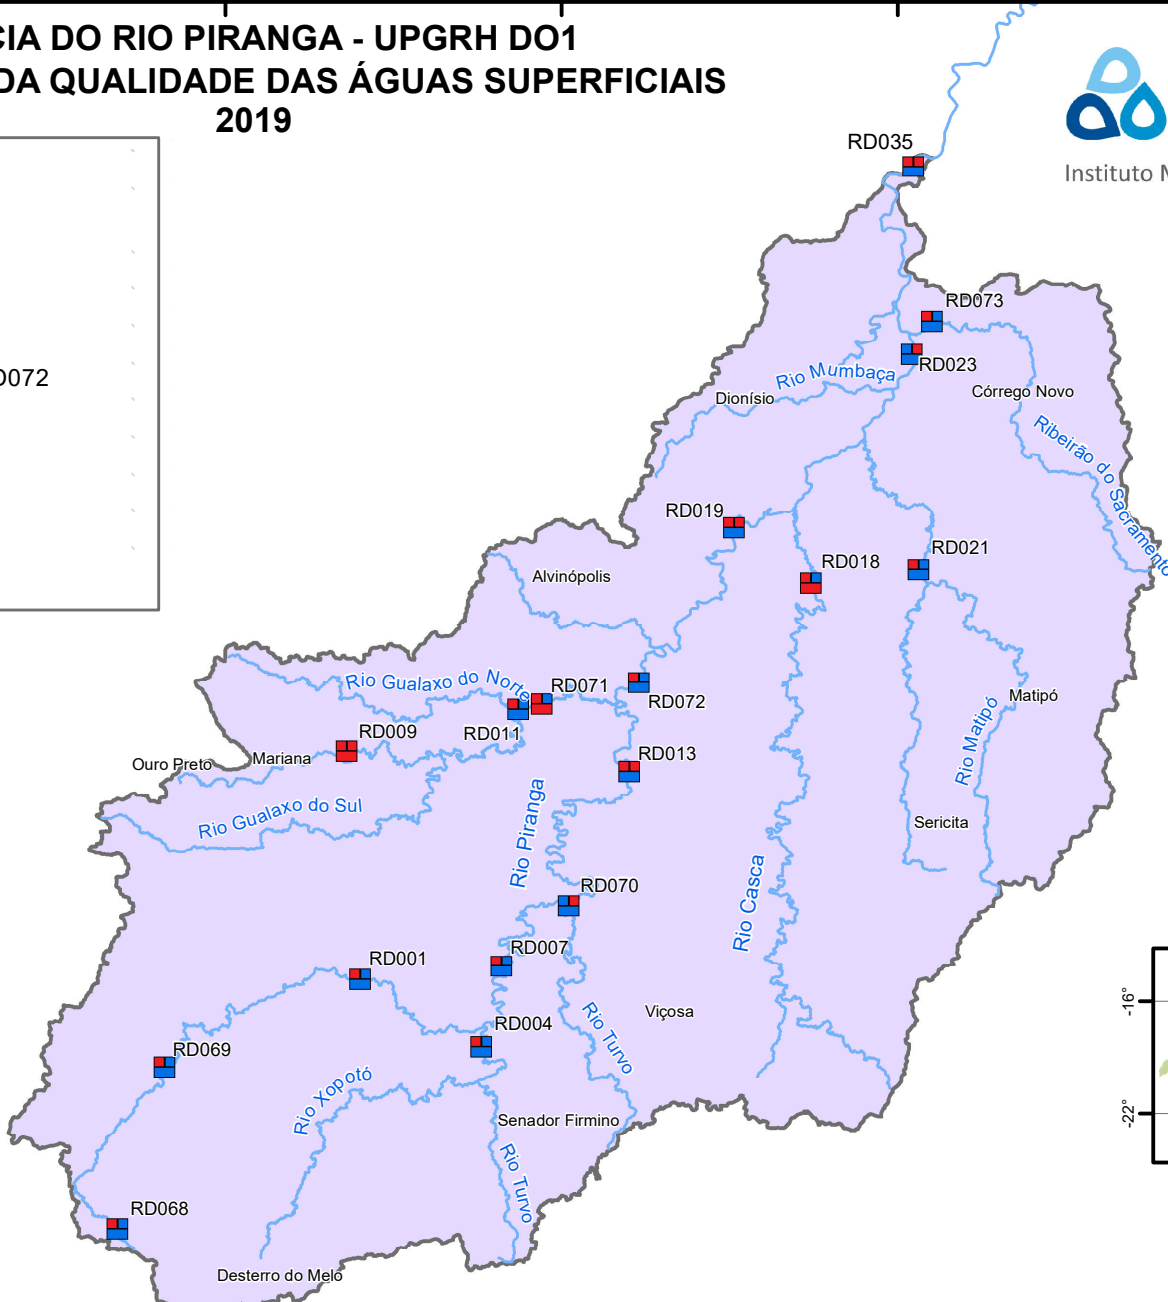
Parâmetros indicativos :

1- Contaminação Fecal (*Escherichia Coli*)

2 - Enriquecimento Orgânico (P; DBO; NO₃⁻; NH₃T)

3 - Presença de Substâncias Tóxicas (As; CN⁻; Pb; Cu_{diss}; Zn; Cr; Cd; Fenóis Totais; Hg)
