BACIA DO RIO CARATINGA - UPGRH DO5

PANORAMA DA QUALIDADE DAS ÁGUAS SUPERFICIAIS

2019

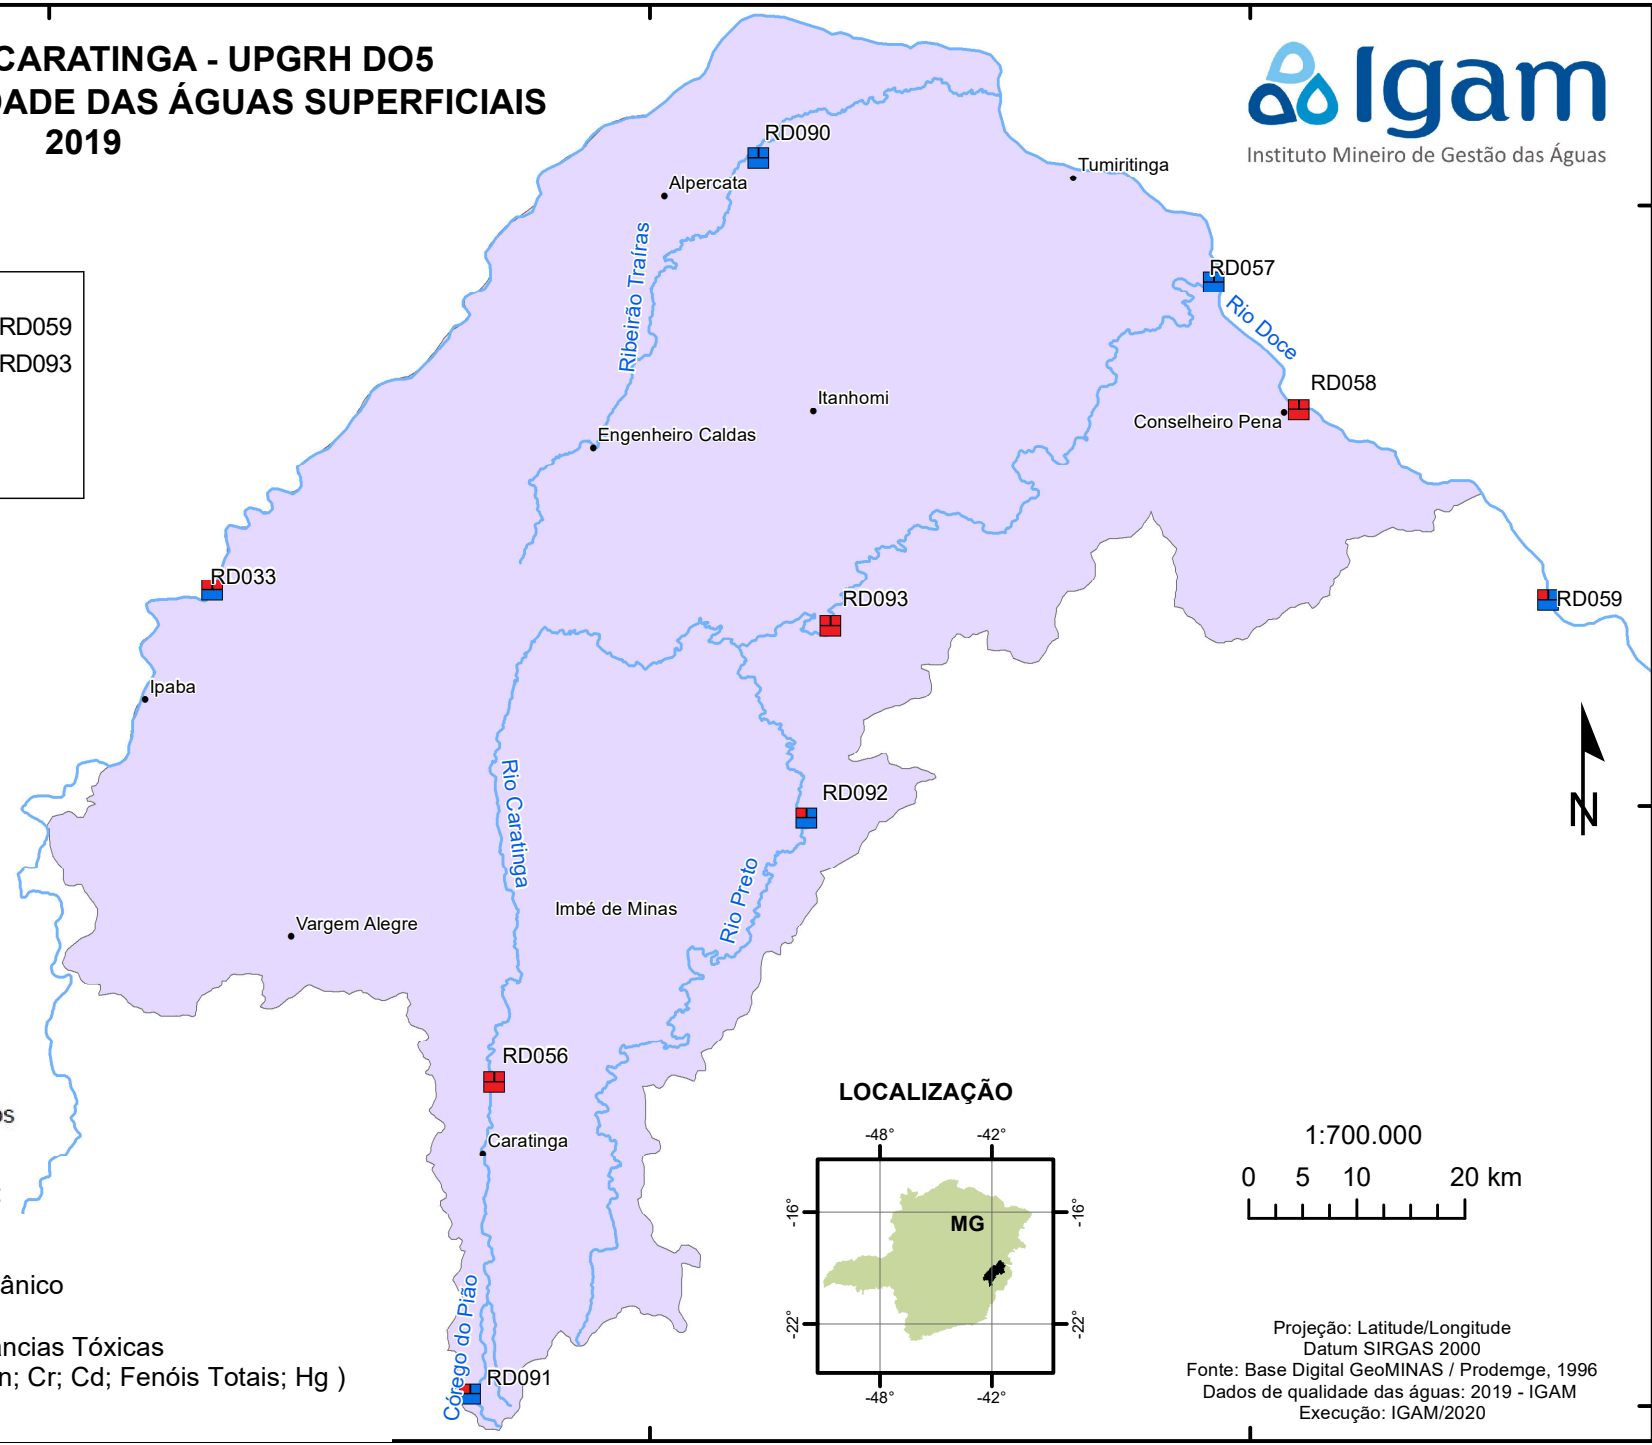
Curso d'água	Estação
Rio Doce	RD033, RD058 e RD059
Rio Caratinga	RD056, RD057 e RD093
Ribeirão Traíras	RD090
Córrego do Pião	RD091
Rio Preto	RD092

- Em conformidade
- Não conformidade
- Ausência de Resultados

Parâmetros indicativos :

- 1 - Contaminação Fecal (*Escherichia Coli*)
- 2 - Enriquecimento Orgânico (P; DBO; NO₃⁻; NH₃T)
- 3 - Presença de Substâncias Tóxicas (As; CN⁻; Pb; Cu_{diss}; Zn; Cr; Cd; Fenóis Totais; Hg)
