# BACIA DO RIO CARATINGA - CH DO5

## PANORAMA DA QUALIDADE DAS ÁGUAS SUPERFICIAIS

### 2020

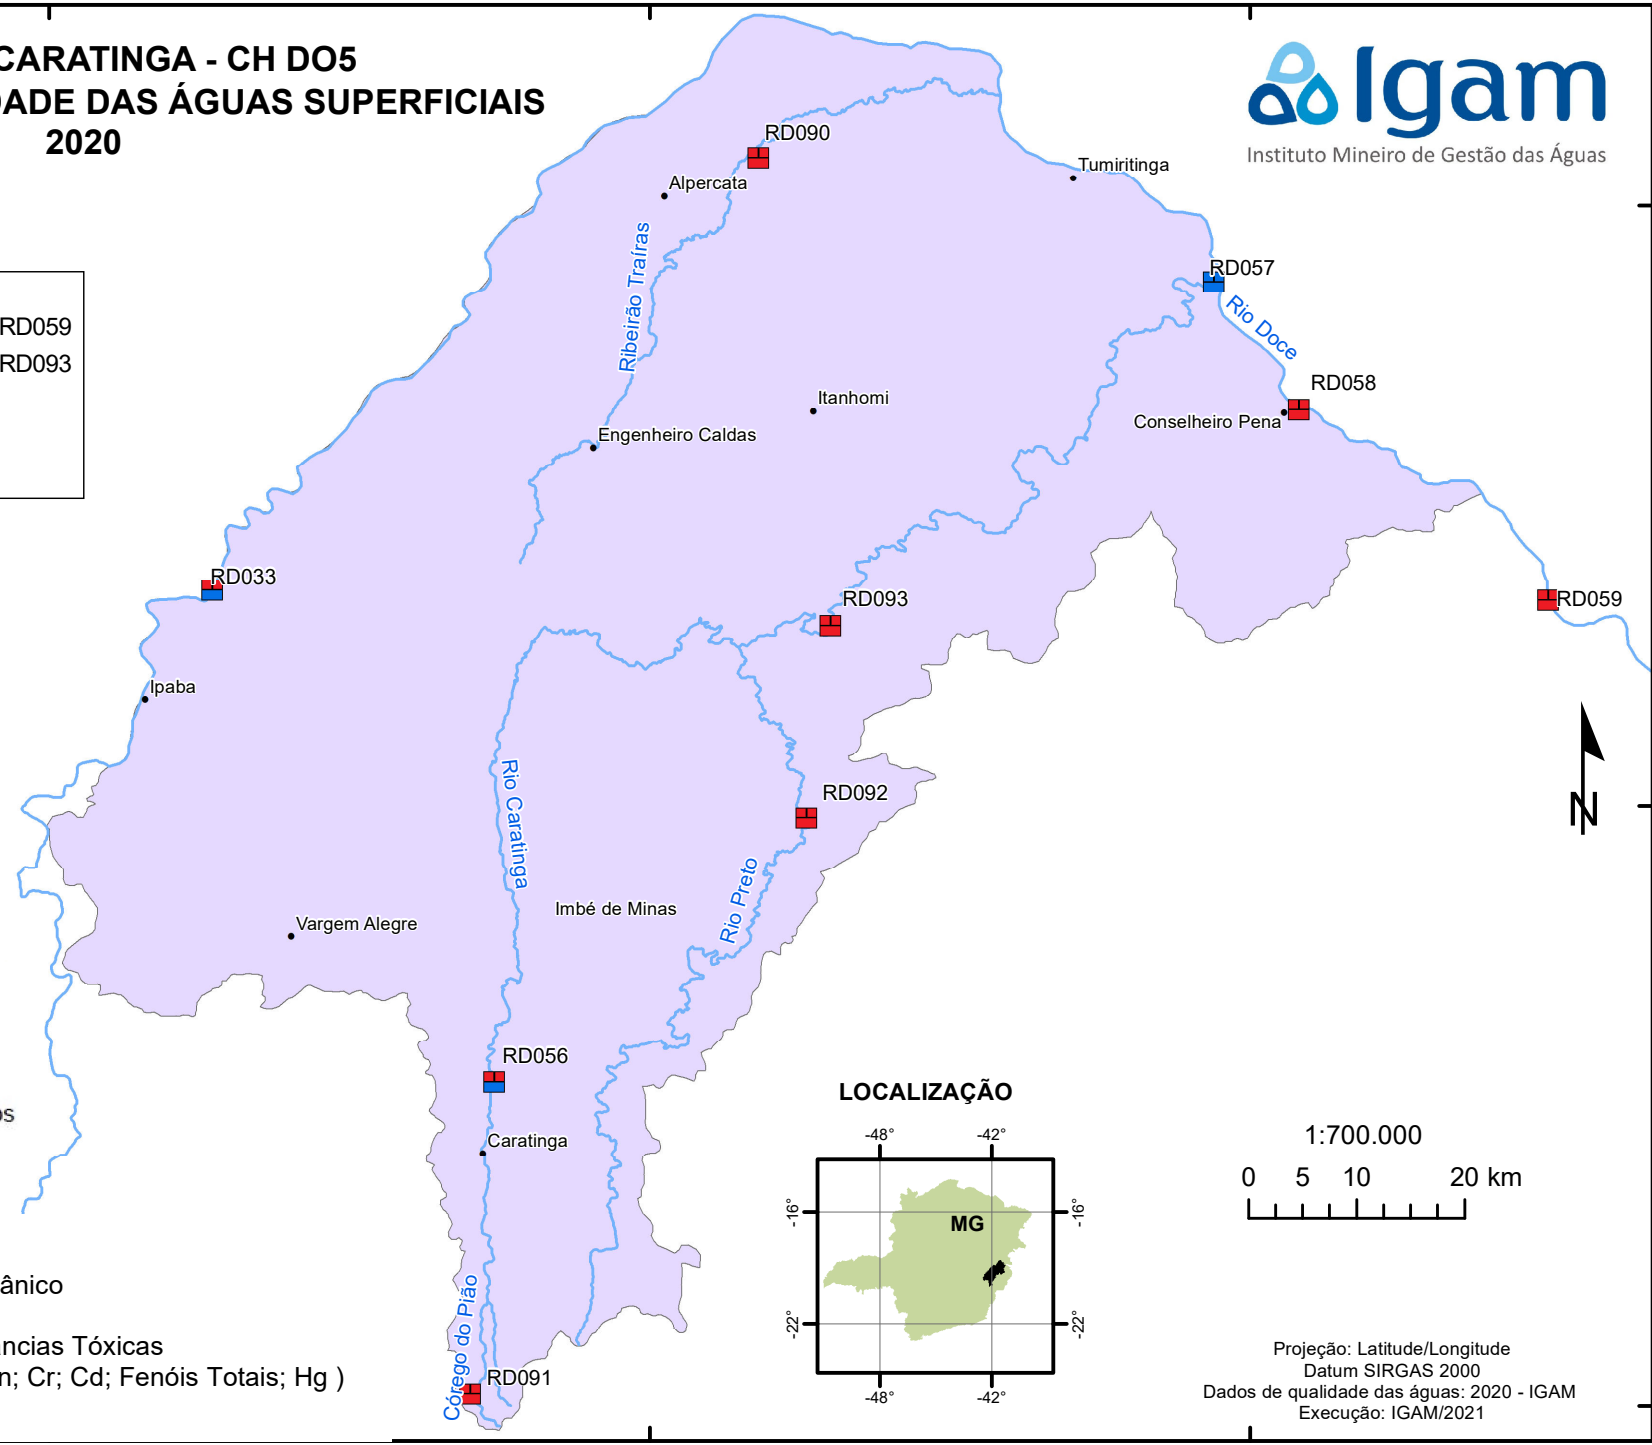
Curso d'água	Estação
Rio Doce	RD033, RD058 e RD059
Rio Caratinga	RD056, RD057 e RD093
Ribeirão Traíras	RD090
Córrego do Pião	RD091
Rio Preto	RD092

Em conformidade
	Não conformidade
	Ausência de Resultados

Parâmetros indicativos :

1 - Contaminação Fecal (*Escherichia Coli*)

2 - Enriquecimento Orgânico (P; DBO; NO<sub>3</sub><sup>-</sup>; NH<sub>3</sub>T)

3 - Presença de Substâncias Tóxicas (As; CN<sup>-</sup>; Pb; Cu<sub>diss</sub>; Zn; Cr; Cd; Fenóis Totais; Hg)
