BACIA DO RIO PIRANGA - CH DO1

PANORAMA DA QUALIDADE DAS ÁGUAS SUPERFICIAIS 2020

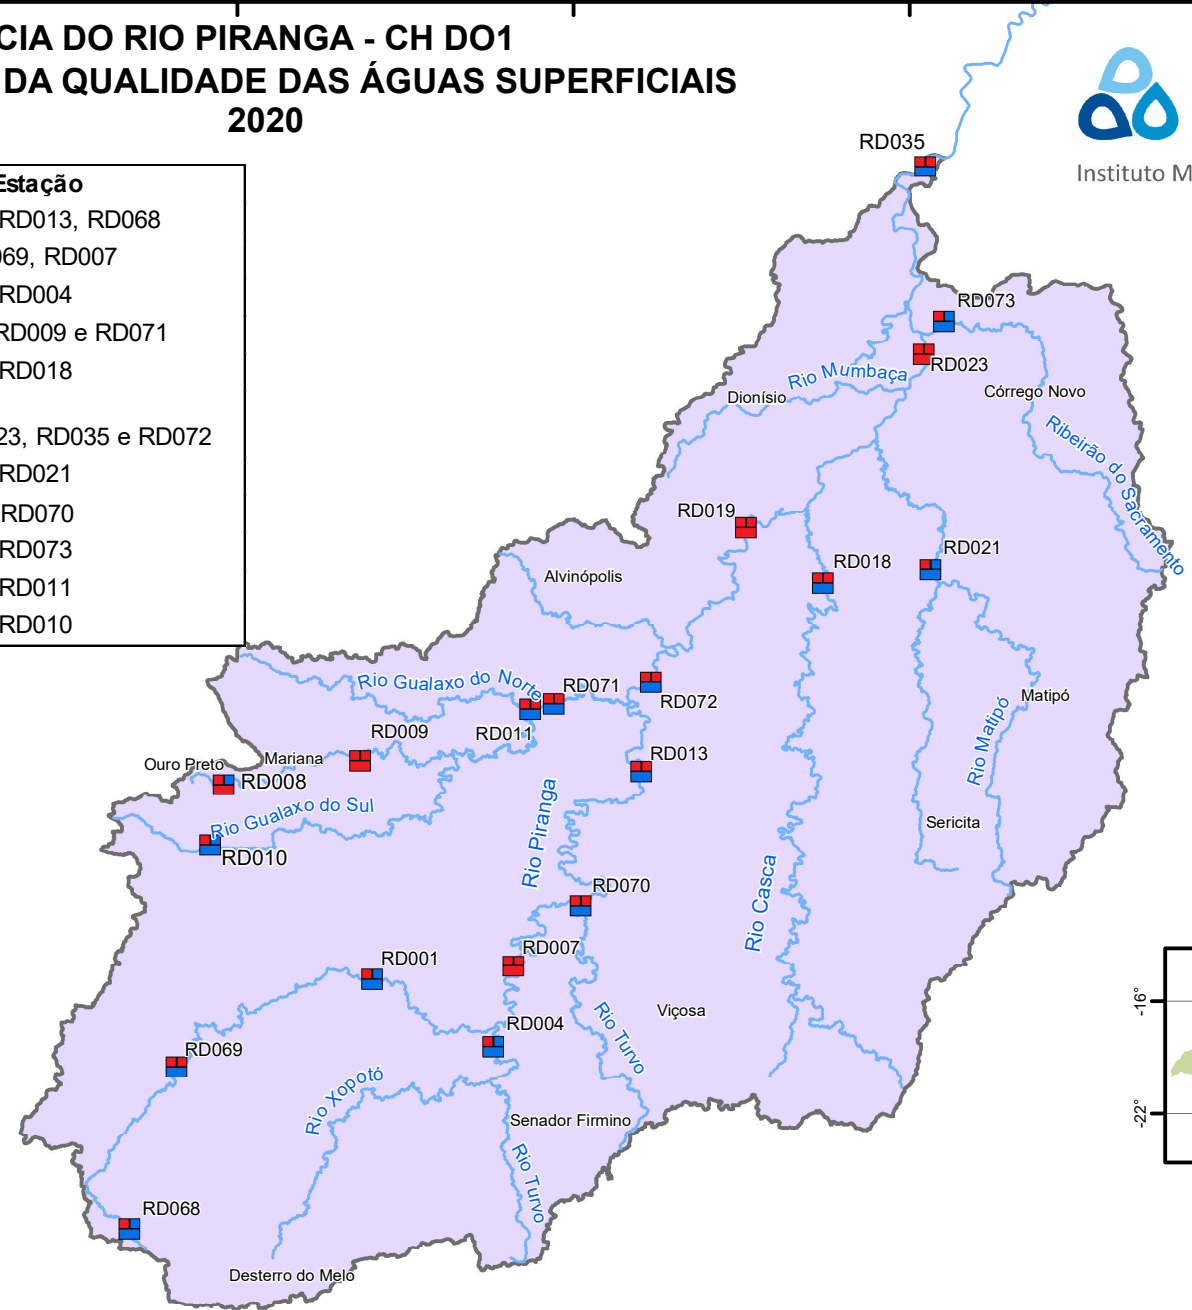
Curso d'água	Estação
	RD001, RD013, RD068
Rio Piranga	RD069, RD007
Rio Xopotó	RD004
Rio do Carmo	RD008, RD009 e RD071
Rio Casca	RD018
Rio Doce	RD019, RD023, RD035 e RD072
Rio Matipó	RD021
Rio Turvo	RD070
Rib. do Sacramento	RD073
Rio Gualaxo do Norte	RD011
Rio Gualaxo do Sul	RD010

Parâmetros indicativos :

1- Contaminação Fecal (*Escherichia Coli*)

2 - Enriquecimento Orgânico (P; DBO; NO₃⁻; NH₃T)

3 - Presença de Substâncias Tóxicas (As; CN⁻; Pb; Cu_{diss}; Zn; Cr; Cd; Fenóis Totais; Hg)
